Nutzung und Stimulierung der Eigendynamik bei der ökologischen Sanierung von Fließgewässern

Volker Thiele, Klaudia Lüdecke,
Hardo Wanke

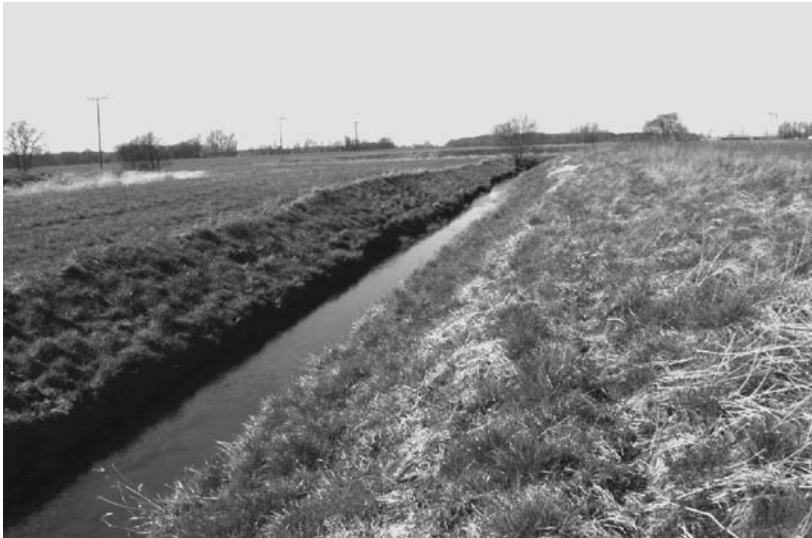
Bild 2: Ausgebauter Klosterbach innerhalb der Projektstrecke vor der Maßnahme

dung mit der weitgehend fehlenden Beschattung und dem Eintrag von Nährstoffen aus der angrenzenden landwirtschaftlichen Nutzung war innerhalb weiter Fließstrecken ein starker Aufwuchs von Wasserpflanzen zu verzeichnen. Vereinzelt konnten sich Ansätze von Sohlstrukturierungen entwickeln, die jedoch durch die regelmäßig durchgeführte Unterhaltung (jährlich einseitige Böschungsmahd, bedarfsweise Sohlkrautung) zumeist wieder beseitigt wurden (vgl. Bild 2).

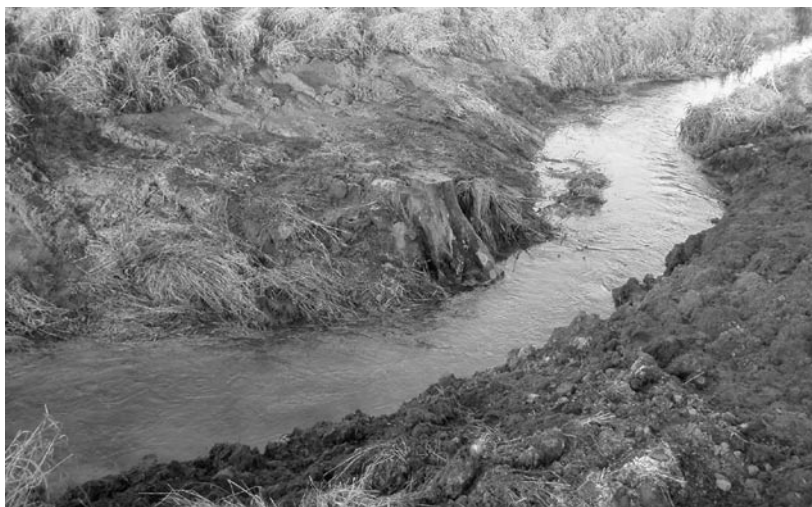
Bild 4: Störelement unmittelbar nach Bauende im Dezember 2005 (noch ohne Bepflanzung)

Für die Herstellung der dreiecksförmigen Strömungsauslenker wurde Totholz beginnend von der unteren Böschungsfäche bis über zwei Drittel (vereinzelt über die gesamte Sohlbreite) eingebaut und miteinander leicht verkeilt. Um für die spätere Besiedlung günstige Verhältnisse zu schaffen (Nahrungsgrundlage/Lebensraum für Hartsubstratbesiedler und xylophage Arten des Makrozoobenthos, Fischunterstände), kamen pro Element ca. 4 – 5 Wurzelstubben/-teller verschiedener Größe (standorttypische Laubbäume, teilweise mit Stammstück) zum Einsatz. Zusätzlich erfolgte eine Verankerung mittels 4 – 5 Holzpfählen (1,5 bis 2,0 m lang, Zopfdurchmesser 0,15 m, Holz-

art Lärche) in Sohle und Böschung. Bezüglich der Höhe wurden die Wurzelstubben so eingebaut, dass die Oberkante der Wurzelemente ca. 30 cm über Mittelwasserlinie im Bereich der Gewässermitte und ca. 70 cm im oberen Böschungsbereich lag.

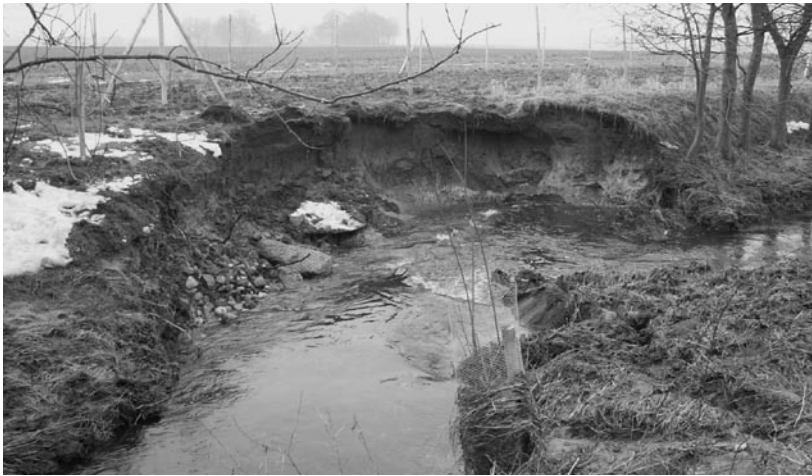
Somit bewirkte der direkte Angriff der fließenden Hochwasserwelle auf die „ungeschützte“ Böschung bereits beim ersten Hochwasserereignis bei einigen Elementen bis zu 0,50 m breite Abbrüche/Rutschungen der Böschungsoberkante. Je nach Anströmwinkel (~ 35° – 70°) und anstehendem Substrat erfolgte dieser Abbruch auf 2 bis 5 m Böschungslänge. Die zuvor noch mit etwa 1 : 0,5 bis 1 : 0,25 geneigte Prallhangböschung stellte sich in vielen Bereichen als senkrechte Wand dar. Während dieser Hochwasserereignisse wurden ebenfalls die eigentlichen Störelemente etwa 0,70 bis 1,0 m überströmt. Die Abdeckung der angefüllten Flächen mit Rasensoden verhinderte die stärkere Abspülung des Bodens. Im Verlauf des Jahres kam es häufiger zu vergleichsweise hohen Durchflüssen. Damit verbunden waren auch immer ein Wechsel der Intensität des Angriffes auf die Böschungsfächen im Prallbereich sowie wech-

Bild 5: Böschungsabbrüche im Prallbereich (Februar 2006)

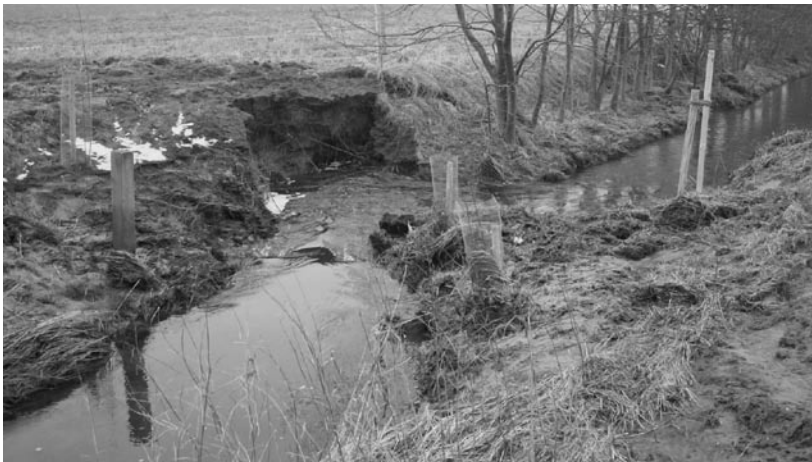
Bild 6: Böschungsabbrüche mit beginnender Hinterspülung der Baumreihe (Februar 2006)

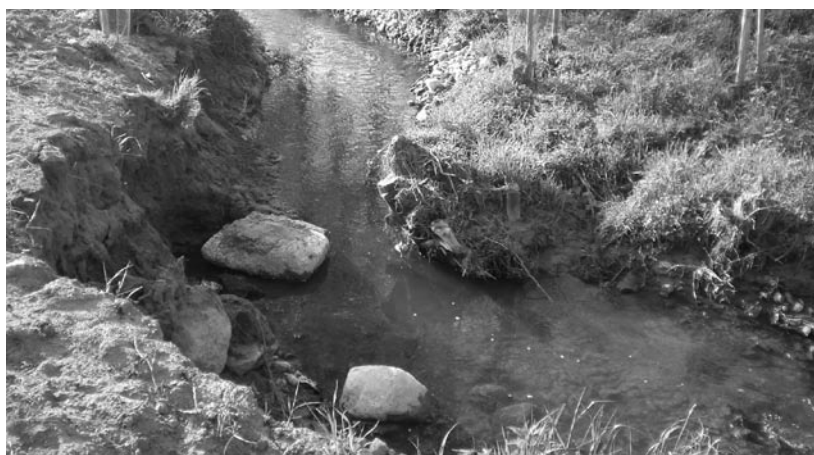
Bild 7: Herauslösung und Freispülung von Steinen und Blöcken aus der Böschung (Mai 2006)
