Seenmorphologie

Erfassung der Qualitätskomponenten- gruppe Morphologie zur unterstützenden Bewertung sächsischer WRRL-Standgewässer

Dr. Susanne Böx, Jörg Eberts, Christian Gottelt, Dr. Dr. Dietmar Mehl

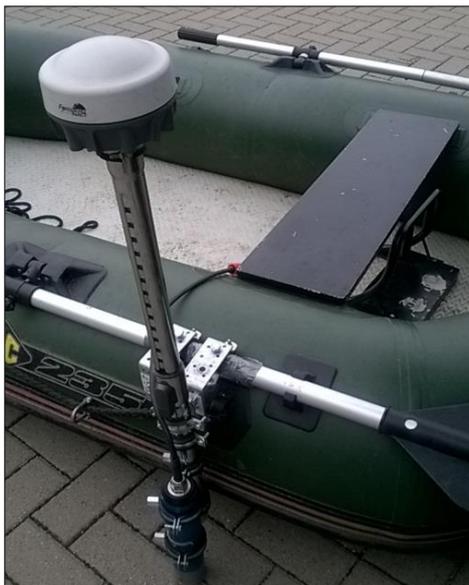
Abbildung 1: Zweifrequenz-Echolot

An Bord befinden sich das Zweifrequenz-Echolot (Abbildung 1) mit der Auswerteeinheit (Laptop), die gesamte Stromversorgung und der DGPS-Empfänger mit RTK (EGNOS) SmartV1 der Firma Novatel (Abbildung 2). Die Punktdichte liegt, in Abhängigkeit von der Fahrgeschwindigkeit, bei mehreren Punkten pro Meter Fahrstrecke. Durch diese hohe Auflösung ist es später unproblematisch, fehlerhafte Daten oder Ausreißer zu erkennen und zu eliminieren. Am Bildschirm werden die Sonardaten grafisch dargestellt, sodass eine manuelle Sichtkontrolle der eingehenden Daten unmittelbar erfolgen kann. Dabei wird den Lagekoordinaten nicht nur ein Lotwert zugeordnet, sondern es wird ein ganzes Paket von Sonar-Messwerten übertragen, das später nach verschiedenen Kriterien interpretiert und ausgewertet werden kann. Stärke und Häufigkeit der Reflexionen werden optisch durch verschiedene Farben dargestellt. Damit sind über den Tiefenwert hinaus auch Rückschlüsse auf die Beschaffenheit des Untergrundes und die Plausibilität der Messwerte möglich. Parallel zum Sonarprogramm können über ein Positionierungsprogramm die Bewegungen des Fahrzeuges permanent am Bildschirm verfolgt und die Lage der Profile im Messgebiet überprüft und gegebenenfalls korrigiert werden. Gleichzeitig gestattet dieses Programm anhand der mitlaufenden Koordinaten ausgewählte Punkte im Messgebiet gezielt anzufahren.

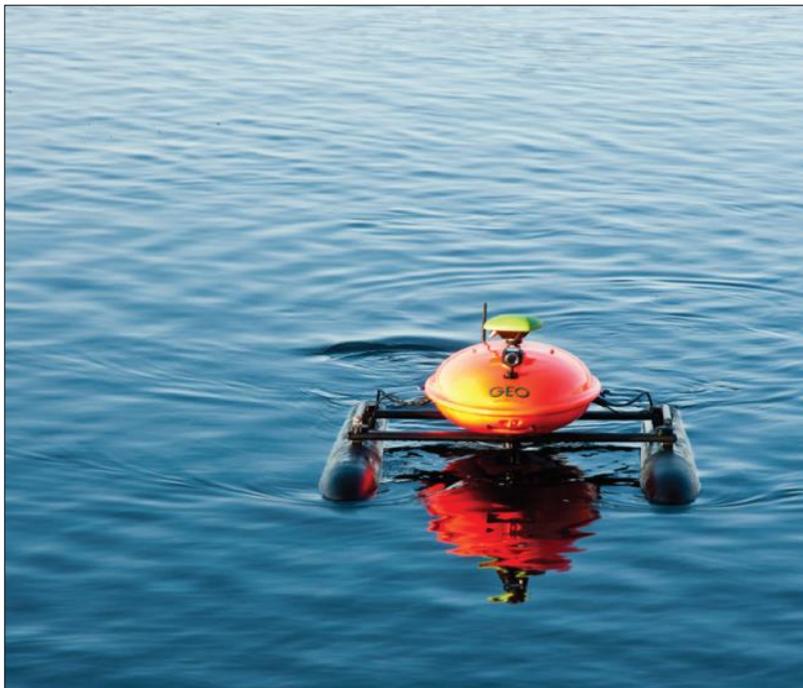
Länge	1,10 m
Breite	0,9 m
Gewicht	ca. 30 kg
Höhe mit GPS-Antenne	0,5 m über der Wasseroberfläche
Telemetrie	Übertragung der Statusdaten per WLAN (ca. 1 km) Funkfernsteuerung, Reichweite ca. 250 m (bei Handsteuerung)

Abbildung 3: Messroboter SONOBOT

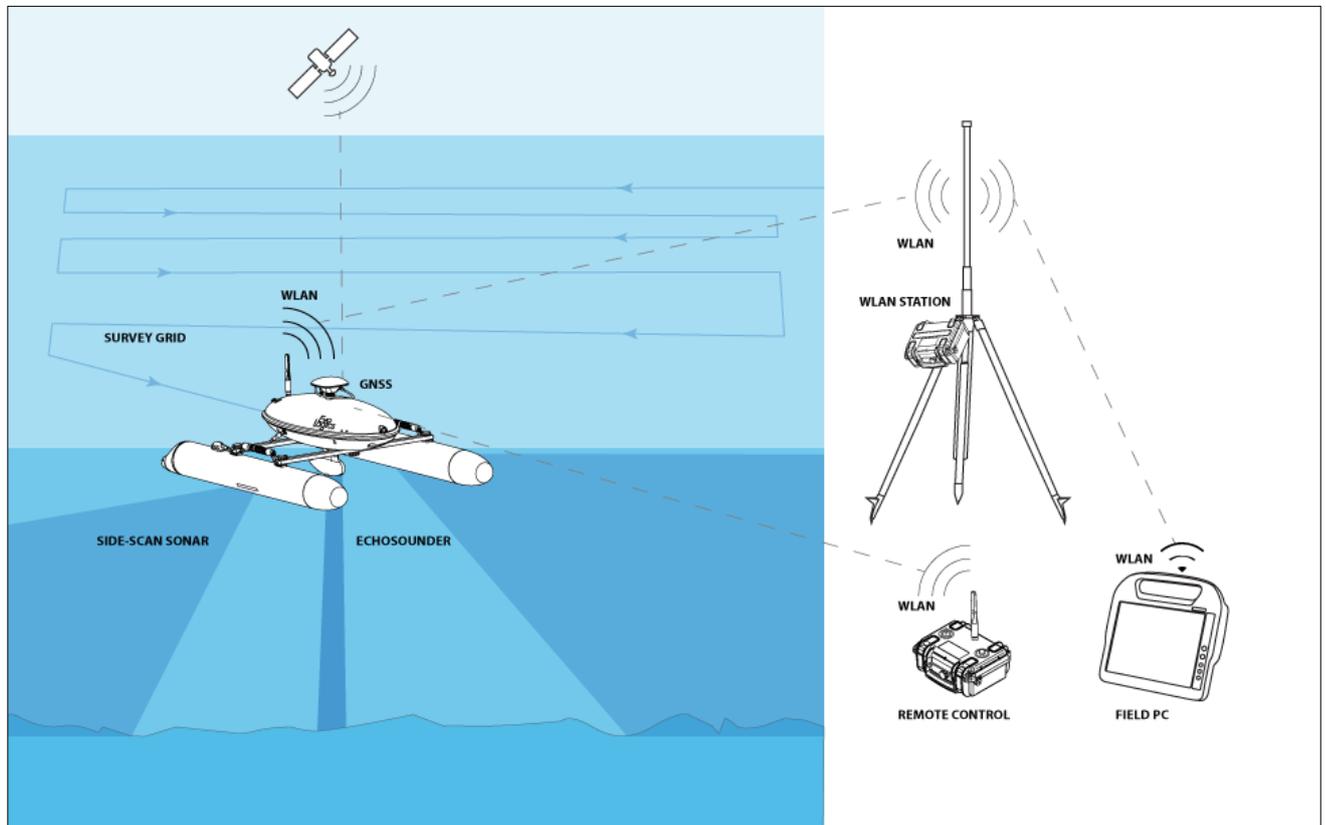
Die Messdaten werden auf einem bordeigenen Rechner mit einer Festplattenkapazität von 120 GB aufgezeichnet. Sie können während des Einsatzes vor Ort auf der am Ufer befindliche Kontrollstation abgelegt werden (Abbildung 4).

Abbildung 4: Systemschema Messroboter SONOBOT

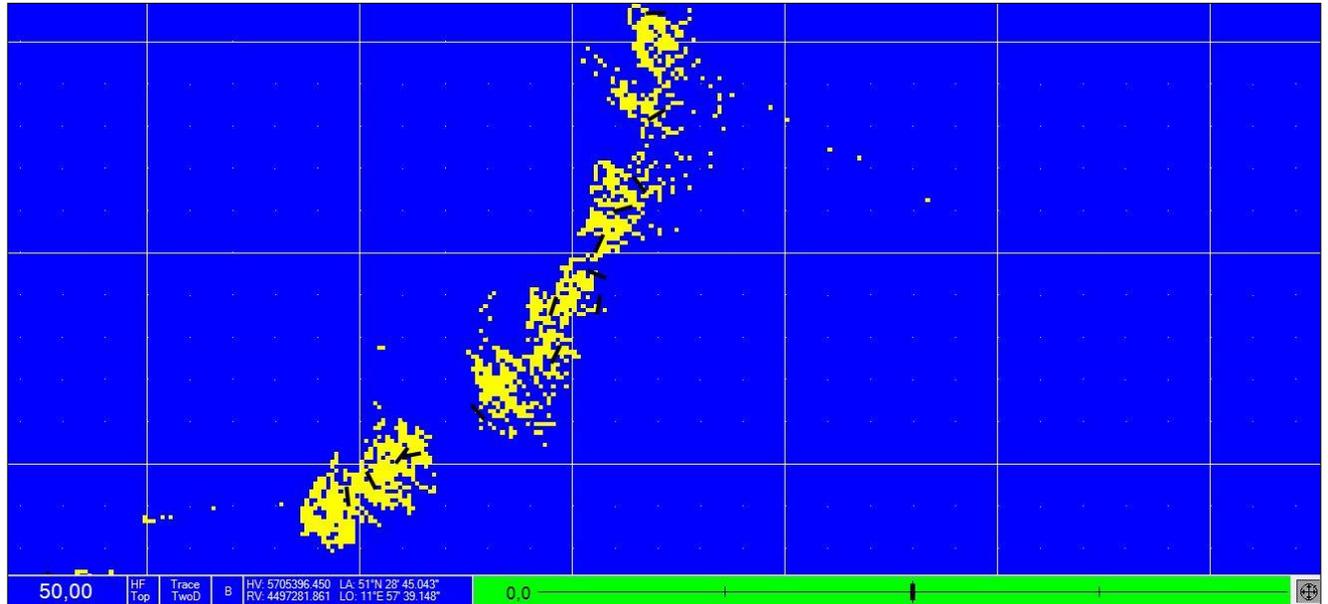
Abbildung 5: Profile mit schlechter Geometrie, nicht verwendbare Punktwolken

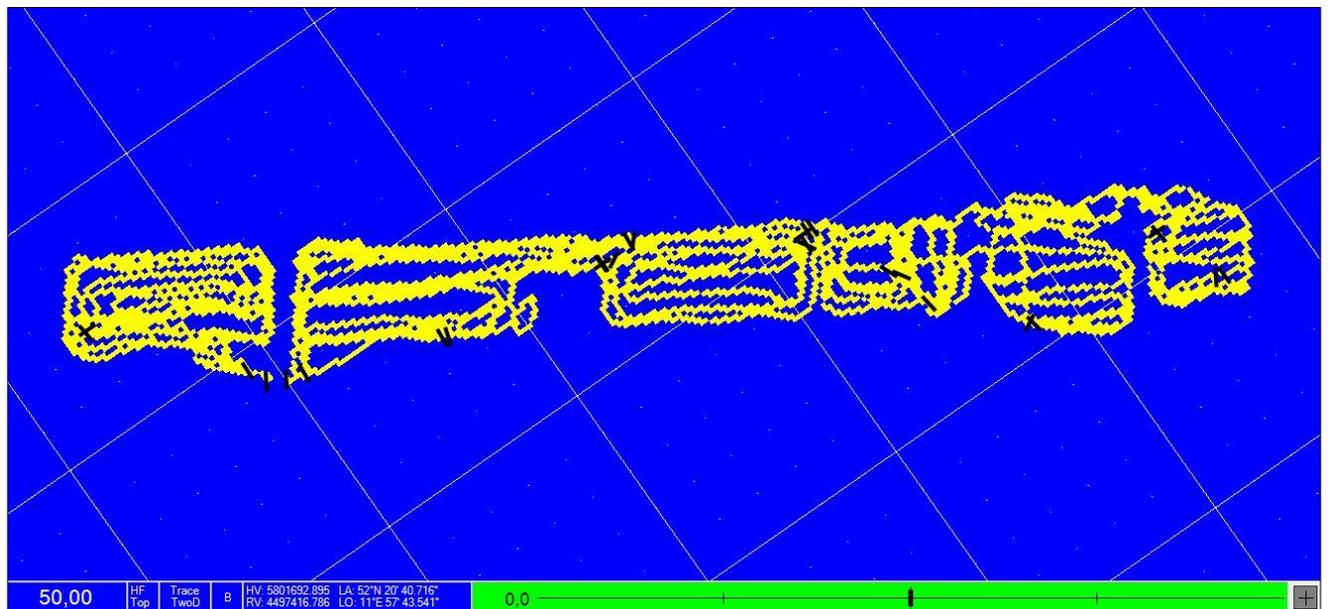
Abbildung 6: Verwendbare Profile mit „guter“ Geometrie durch entsprechende GNSS-Performance

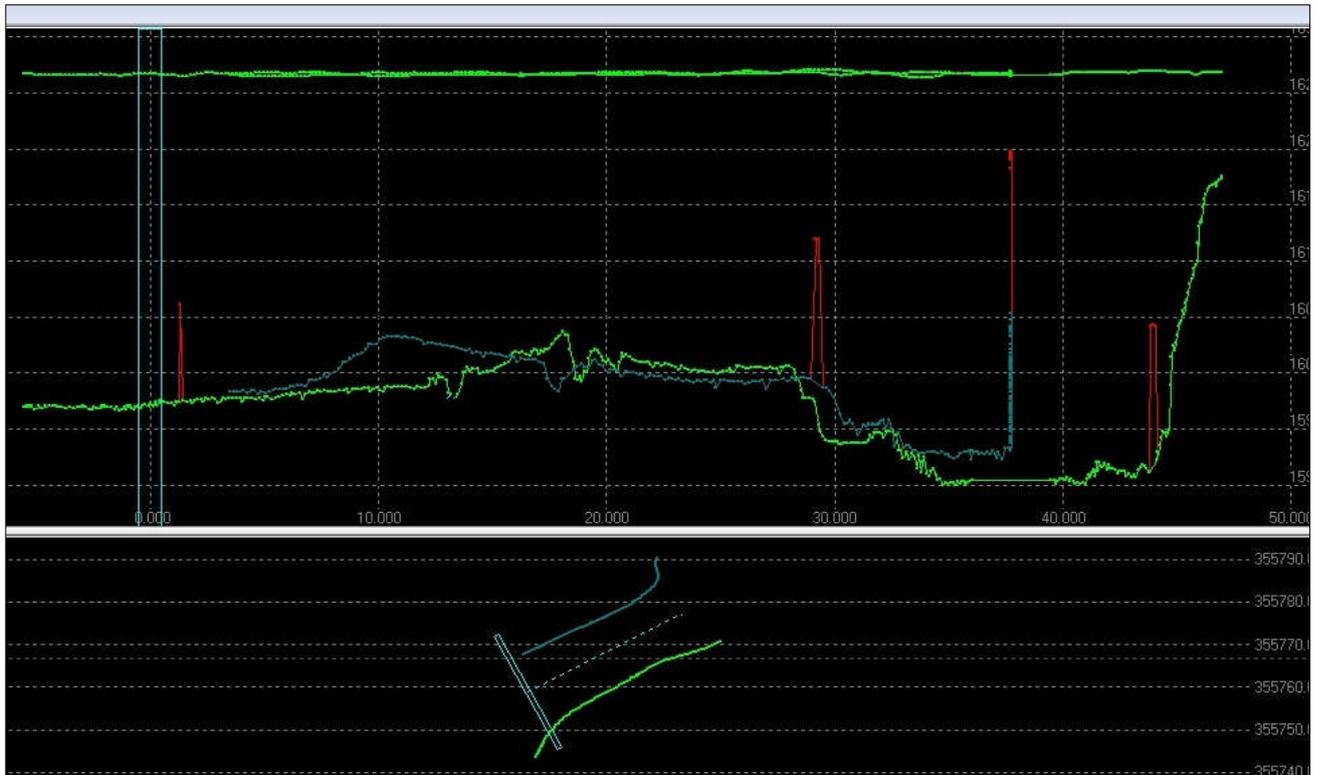
Zur Bearbeitung der Rohdaten werden diese als Profil im Bearbeitungsprogramm dargestellt. Weichen Punkte deutlich vom Profil des Gewässergrundes ab, so handelt es sich um „Ausreißer“ oder Fehlpings (Abbildung 7). Diese werden aus der Datei entfernt.

Abbildung 7: Daten-„Ausreißer“ bzw. Fehlpings (rote Markierung)

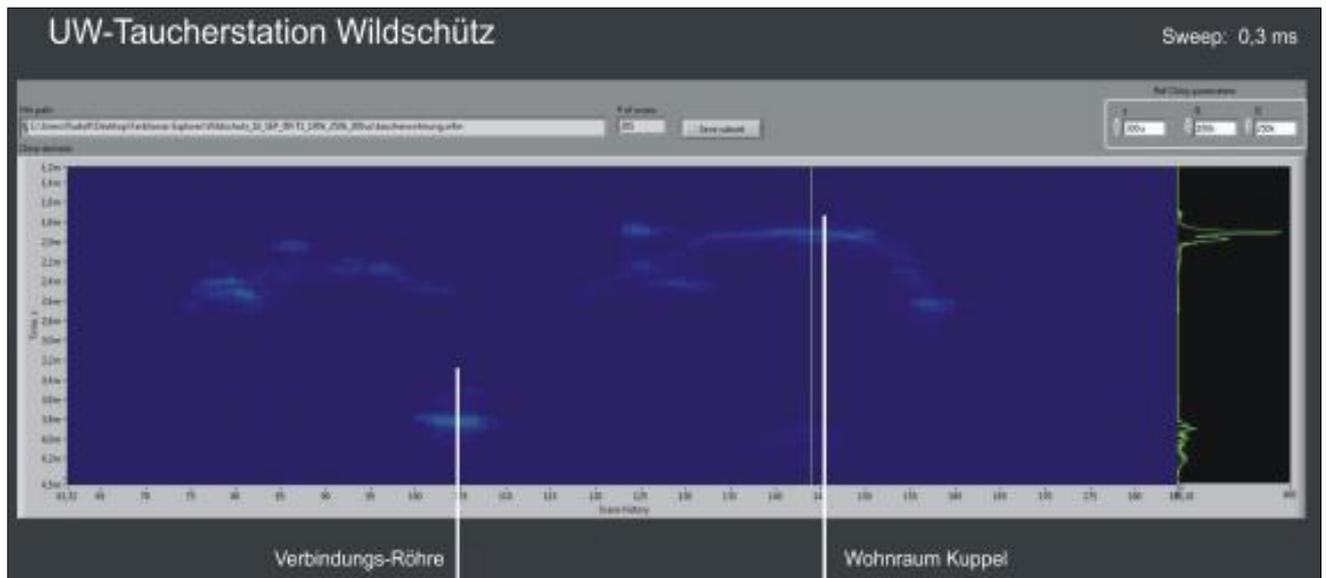
- dichter Bewuchs durch Wasserpflanzen
- Fischschwärme
- alte Gebäudereste und andere künstliche Bebauung (z. B. Taucherplattformen, Abbildung 8)

Abbildung 8: Unterwasserstation im Steinbruch Wildschütz, Bildschirmausschnitt des Sonarprofils während der Messung

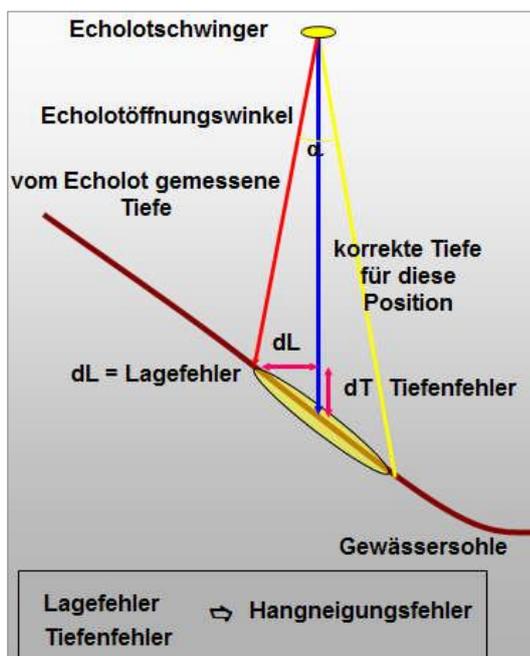
Anhand der Abbildung 9 kann man deutlich die Probleme einer Messung auf einer geneigten Ebene erkennen.

Abbildung 9: Probleme, die bei der Messung an geneigten Ebenen entstehen können

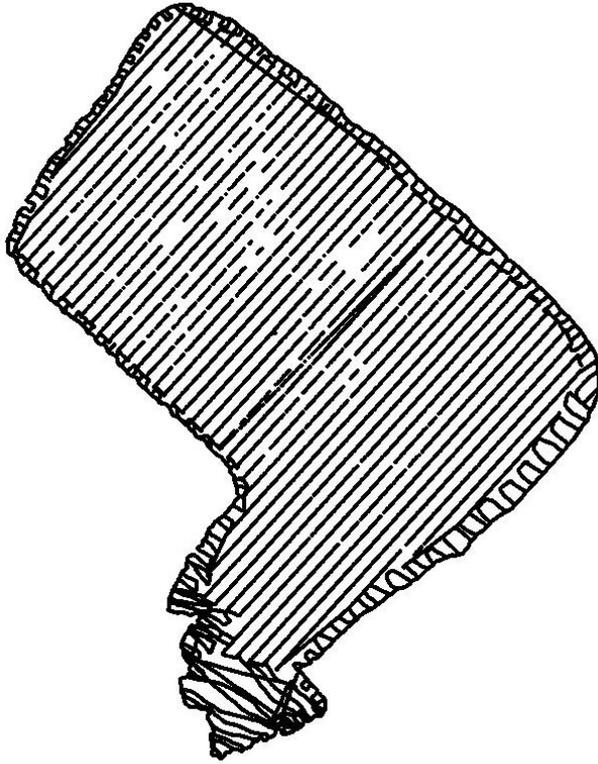
Abbildung 10: Vermessungspunkte (Kieselsee Naunhof)

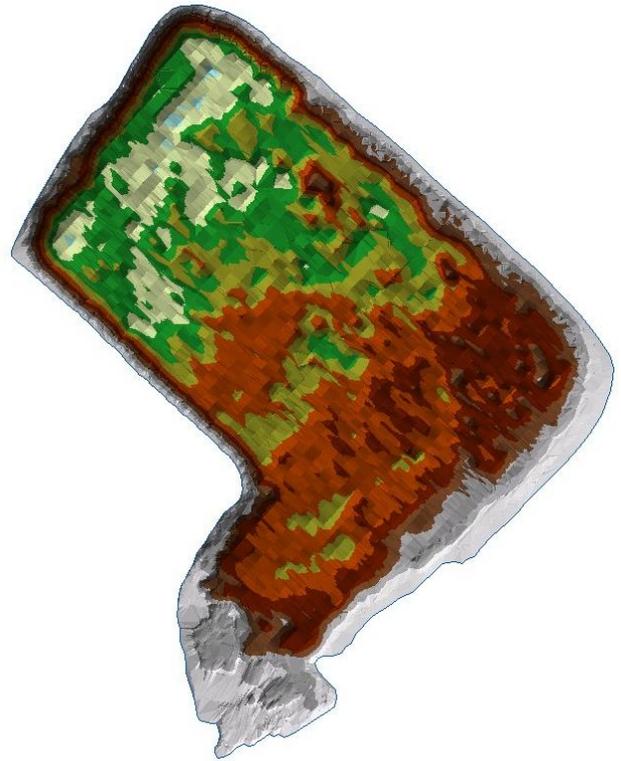
Abbildung 11: TIN (Kieselsee Naunhof)

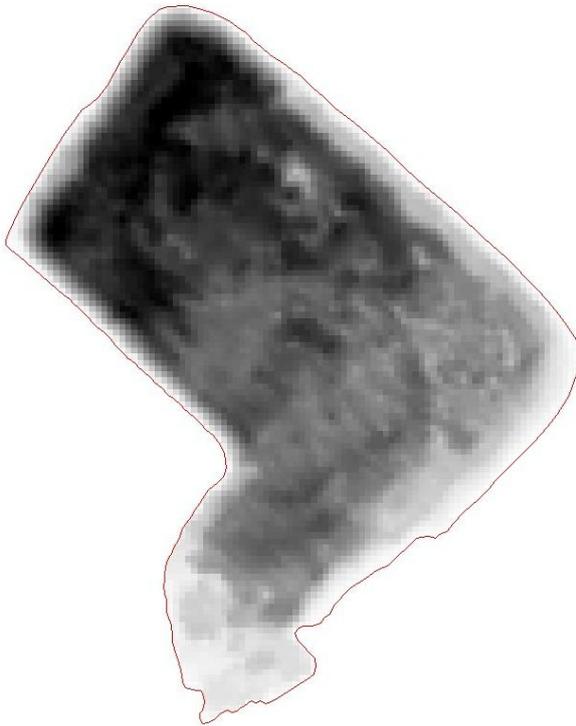
Abbildung 12: Raster mit einer Zellgröße von 10 m (Kieselsee Naunhof)

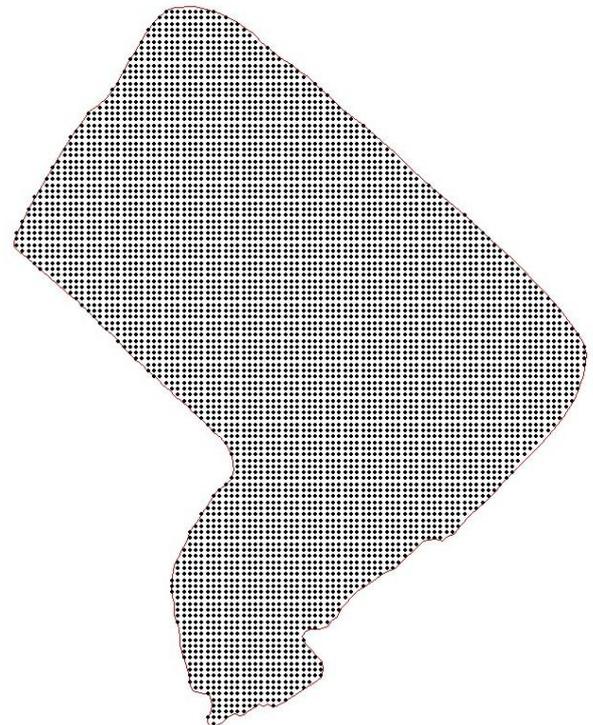
Nun wird aus dem Raster ein Punkteshape erstellt. Dazu kann in ArcGIS die Funktion „Raster to Point“ genutzt werden (Abbildung 13). In der Spalte „GRID CODE“ der Attributtabelle des erstellten Punkteshapes ist die Höheninformation in m ü. NHN enthalten. Die Spalte ist in „Höhe_mNHN“ umzubenennen. Um diese absoluten Werte in relative umzurechnen, muss die Seespiegelhöhe subtrahiert werden. Weil die Daten in einer Excel-Tabelle abgelegt werden sollen, müssen zusätzlich zwei weitere Spalten angelegt werden, in die die Koordinaten (X- und Y-Werte) der Punkte einzutragen sind. Auch weitere Informationen werden in der Attributtabelle vermerkt (Tabelle 2). Anschließend wird die Tabelle in das Excel-Format umgewandelt (siehe Anhang A).

Abbildung 13: Punkteshape mit einer gleichmäßigen Verteilung der Tiefenpunkte (Kieselsee Naunhof)

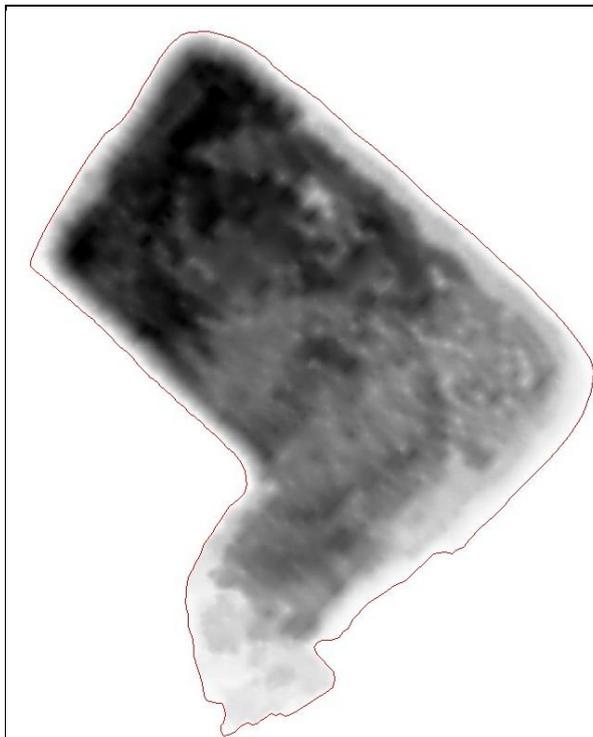
Aus dem TIN wird ein Raster mit einer Zellgröße von 0,5 m erstellt (Abbildung 14). Als Interpolationsmethode wird „Natural Neighbors“ benutzt. In ArcMap können aus diesem Raster mit Hilfe der Funktion „Contour“ Tiefenlinien erstellt werden (Abbildung 15). Als Intervall wird 1 m angegeben und als „Base contour“ die Seespiegelhöhe.

Abbildung 14: Raster mit einer Zellgröße von 0,5 m

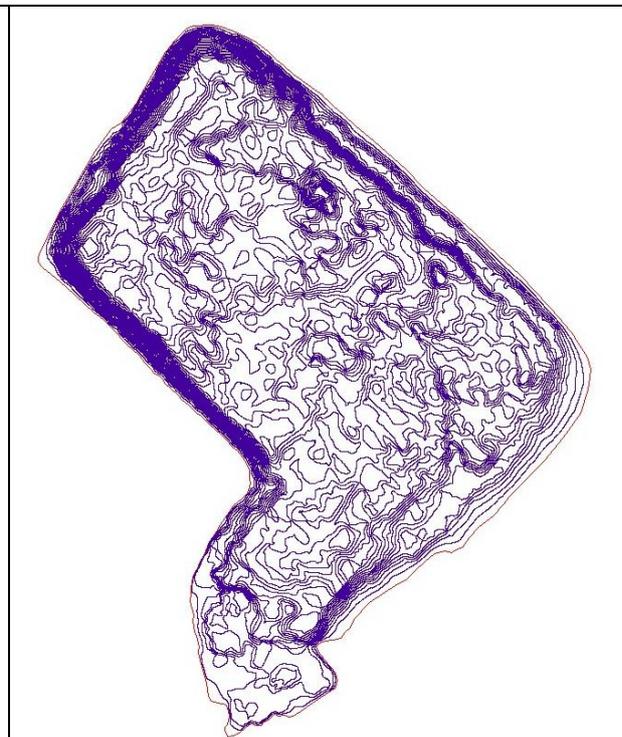
Abbildung 15: Aus dem Raster erstellte Tiefenlinien im Abstand von 1 m

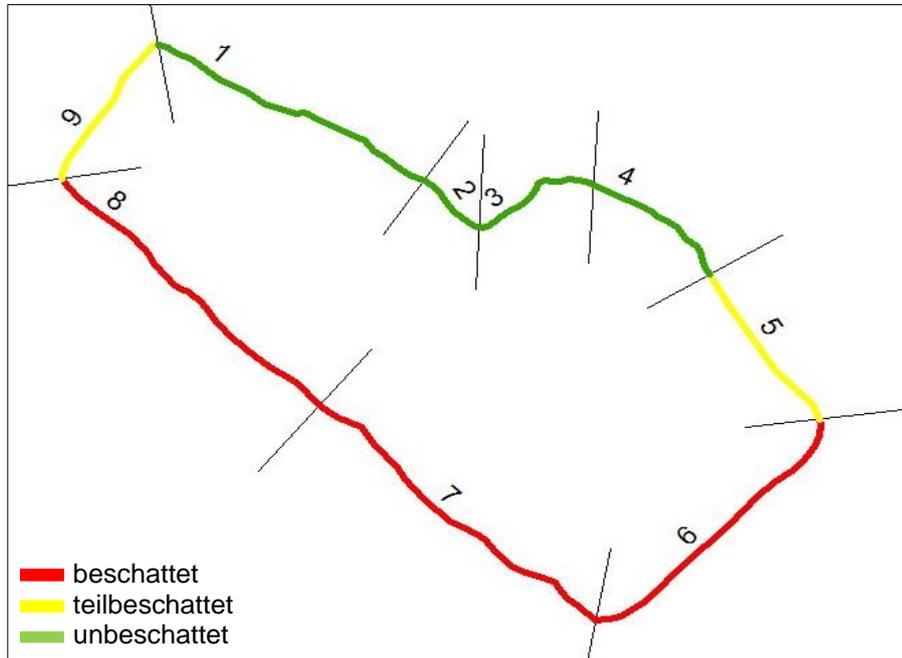
Als beschattete Ufer gelten Südufer. Im Falle des Ammelshainer Sees können – bezogen auf den Referenzzustand – drei Uferabschnitte als beschattet (Nr. 6, 7 und 8), vier als unbeschattet (Nr. 1, 2, 3 und 4) und zwei als teilbeschattet (Nr. 5 und 9) bezeichnet werden (Abbildung 17).

Abbildung 17: Uferbeschattung am Ammelshainer See

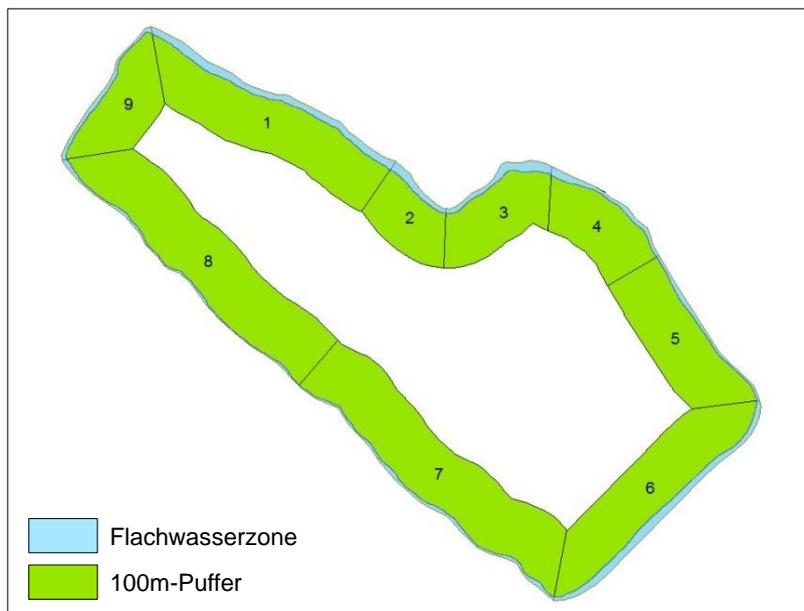
Die Flachwasserzone ist insgesamt relativ schmal. Die Abschnitte Nr. 5, 7 und 8 haben eine sehr schmale bis schmale Flachwasserzone. Die anderen Abschnitte haben eine ausgeprägte Flachwasserzone (Abbildung 18). Aber auch bei diesen Abschnitten ist der Anteil der Flachwasserzone am 100 m-Puffer nicht größer als 14 %.

Abbildung 18: Relativen Breite der Flachwasserzone des Ammelshainer Sees

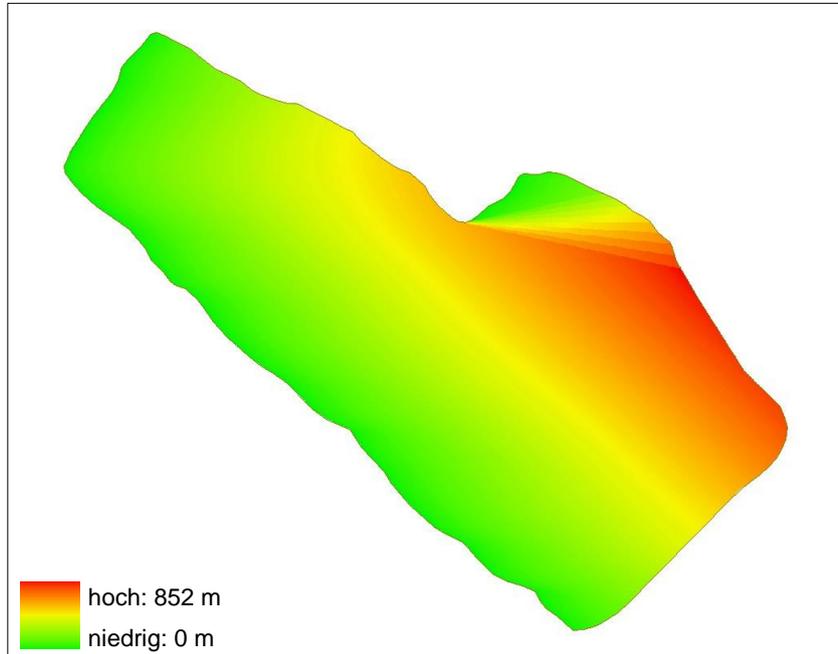
Zur Ermittlung der Windrichtung mit dem größten Einfluss wurde auf Daten der Wetterstation Leipzig-Holzhausen zurückgegriffen. Es standen Daten (Stundenmittelwerte) für den Zeitraum von 1967 bis 2007 zur Verfügung. Demnach ist Westwind in dieser Region der Wind mit dem größten Einfluss. Die höchsten Windwirkklängen werden dementsprechend am Ostufer erreicht. Die maximale Windwirklänge beträgt 852 m (Abbildung 19).

Abbildung 19: Windwirkklängen des Ammelshainer Sees

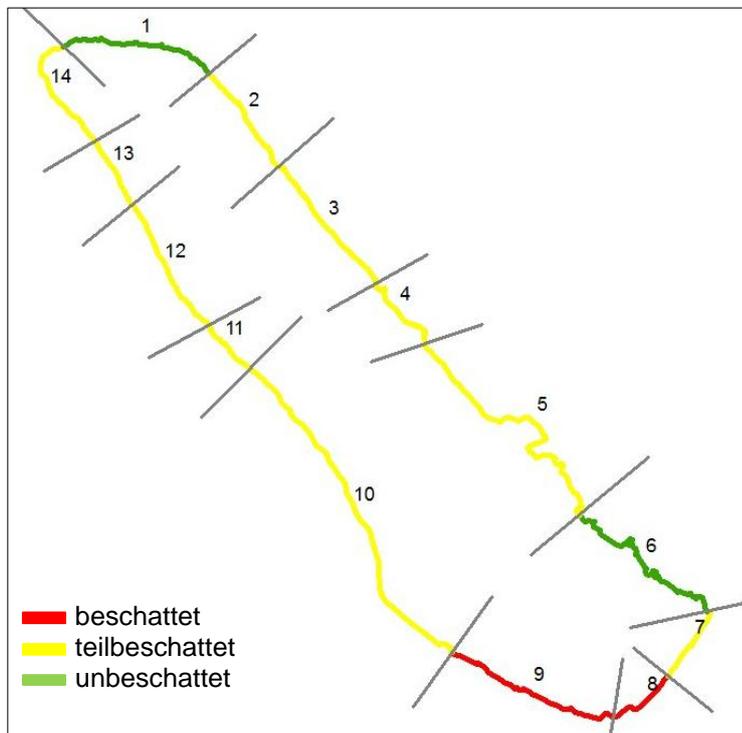
Im Referenzzustand sind zwei Abschnitte des Badesees Halbendorf beschattet (Nr. 8 und 9), zwei Abschnitte sind unbeschattet (Nr. 1 und 6) und alle übrigen teilbeschattet (Abbildung 21).

Abbildung 21: Uferbeschattung des Badesees Halbendorf

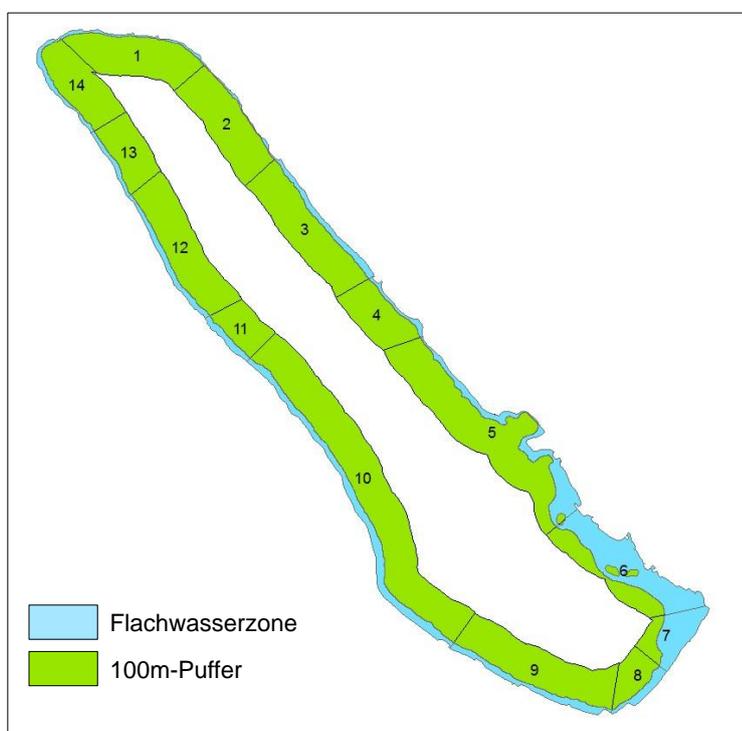
Die Flachwasserzone ist insgesamt relativ gut ausgeprägt. Lediglich zwei Abschnitte (Nr. 1 und 2) haben eine schmale bis sehr schmale Flachwasserzone. Ebenfalls zwei Abschnitte (Nr. 6 und 7) haben eine breite bis sehr breite Flachwasserzone. Alle übrigen Abschnitte haben eine ausgeprägte Flachwasserzone (Abbildung 22).

Abbildung 22: Relative Breite der Flachwasserzone des Badesees Halbendorf

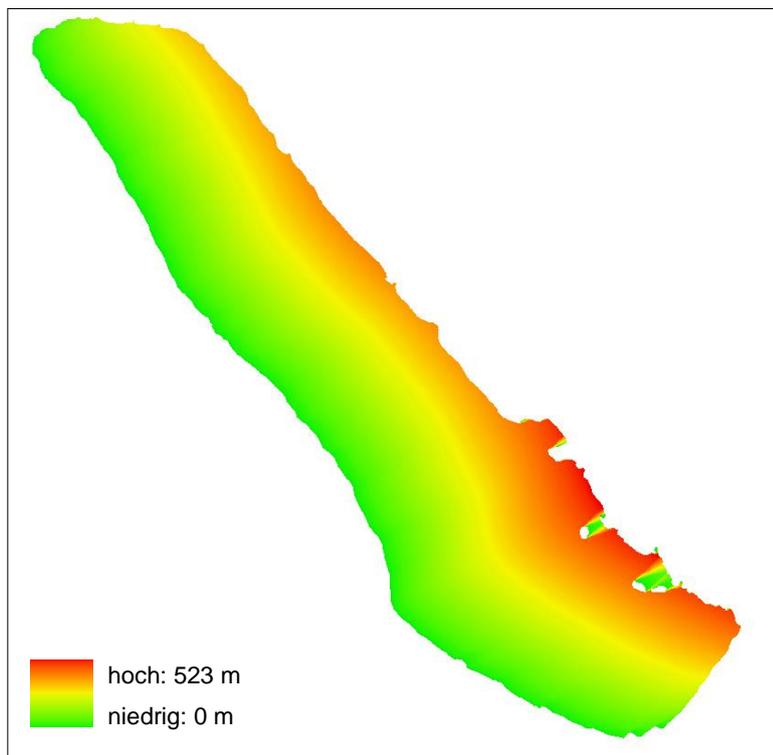
Entsprechend dieser Windrichtung ist besonders das südöstliche Ufer einem verstärkten Windeinfluss und damit ausgeprägten Wellenschlägen ausgesetzt, wobei die kleineren Inseln bzw. Erhebungen einen Teil des Ufers schützen. Weil der See relativ schmal ist und in Nord-Süd-Richtung verläuft, wird nur eine maximale Windwirklänge von 523 m erreicht (Abbildung 23).

Abbildung 23: Windwirklängen des Badesees Halbendorf

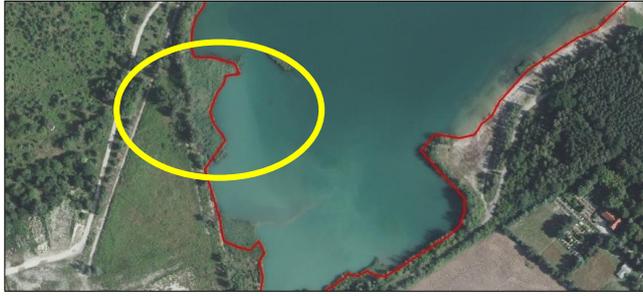
Abbildung 25: Ursprüngliche Uferlinie des Kieseesees Naunhof

Die Uferlinie wurde – aufgrund von Ergebnissen der Vor-Ort-Begehung – leicht verändert. Wesentlich war eine Änderung am Südwestufer. Ein auch auf dem Luftbild zu erkennendes Röhrichtvorkommen liegt nicht land-, sondern seeseitig der Uferlinie (Abbildung 25 und Abbildung 26).

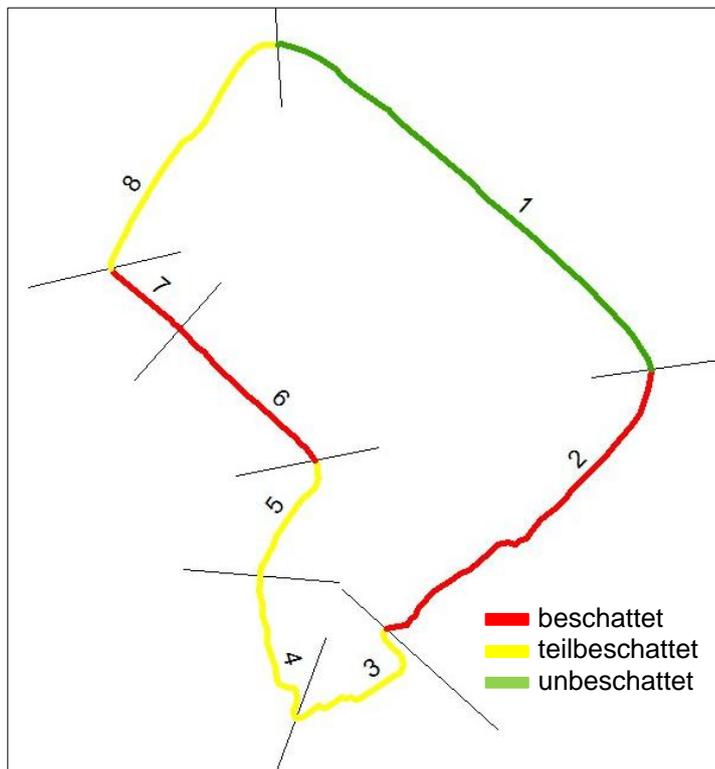
Im Falle des Kiessees Naunhof können – bezogen auf den Referenzzustand – drei Uferabschnitte als beschattet (Nr. 2, 6 und 7), einer als unbeschattet (Nr. 1) und vier als teilbeschattet (Nr. 3, 4, 5 und 8) bezeichnet werden (Abbildung 27).

Abbildung 27: Uferbeschattung am Kieselsee Naunhof

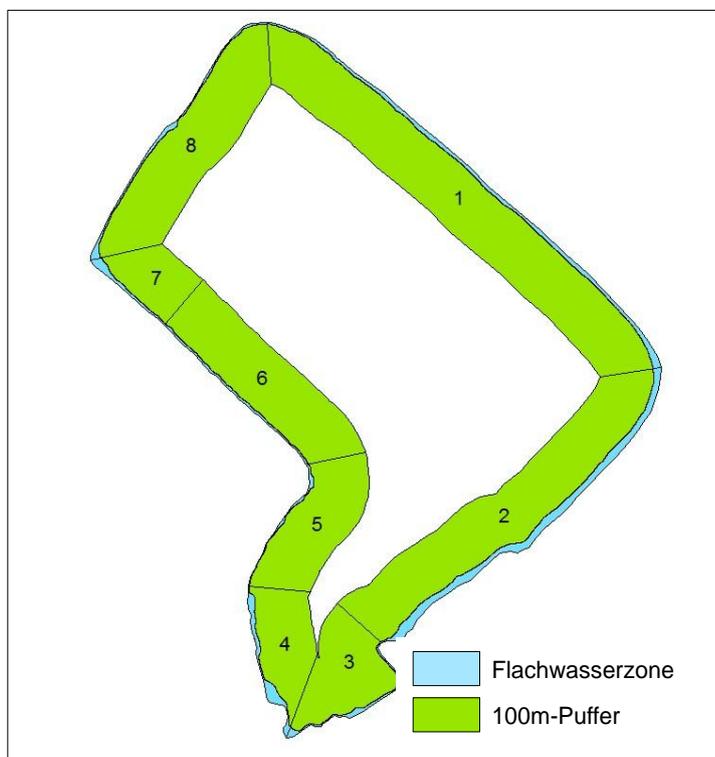
Der überwiegende Anteil der Abschnitte besitzt eine sehr schmale bis schmale Flachwasserzone. Zwei Abschnitte (Nr. 2 und 4) weisen eine ausgeprägte Flachwasserzone auf. Allerdings liegt auch bei diesen Abschnitten der Anteil bei nur 12 bzw. 11 % (Abbildung 28).

Abbildung 28: Relative Breite der Flachwasserzone des Kieselsee Naunhof

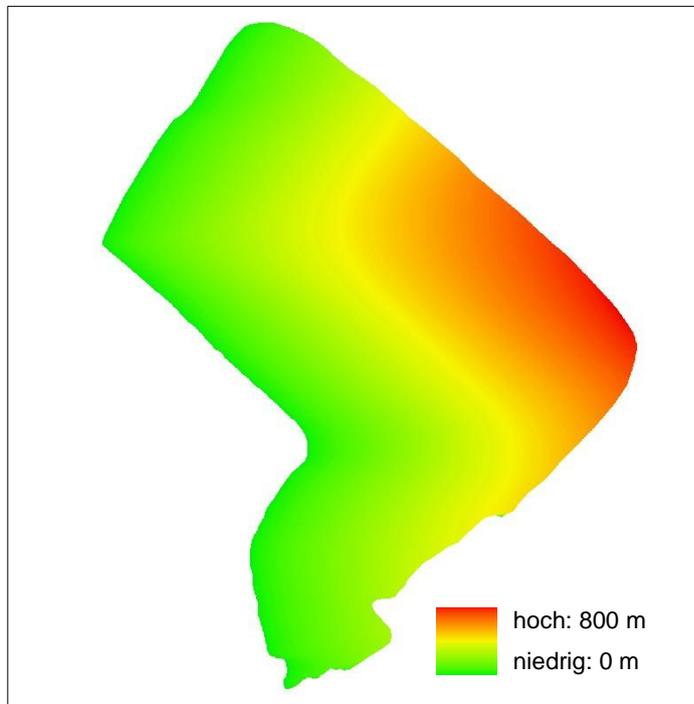
Zur Ermittlung der Windrichtung mit dem größten Einfluss wurde auf Daten der Wetterstation Leipzig-Holzhausen zurückgegriffen. Es standen Daten (Stundenmittelwerte) für den Zeitraum von 1967 bis 2007 zur Verfügung. Demnach ist Westwind in dieser Region der Wind mit dem größten Einfluss. Die höchsten Windwirkklängen werden dementsprechend am Ostufer erreicht. Die maximale Windwirklänge beträgt 800 m (Abbildung 29).

Abbildung 29: Windwirkklängen des Kiesees Naunhof

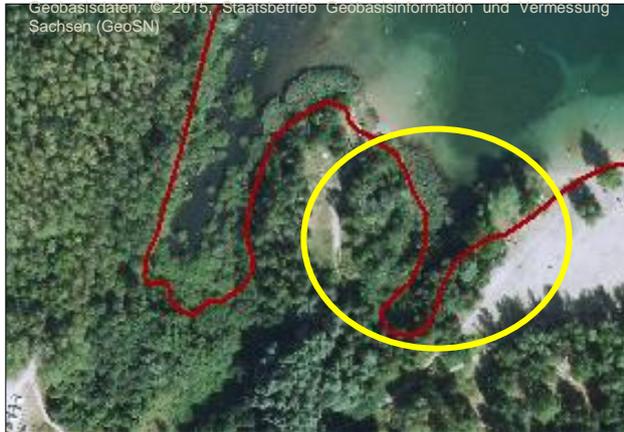
Abbildung 31: Ursprüngliche Uferlinie am Südufer des Kulkwitzer Sees

Die Uferlinie (WRRL-Thema) wurde aufgrund der Begehung im Gelände und dem Abgleich mit verschiedenen Luftbildern unterschiedlicher Aufnahmezeitpunkte leicht verändert (z. B. Abbildung 31 und Abbildung 32).

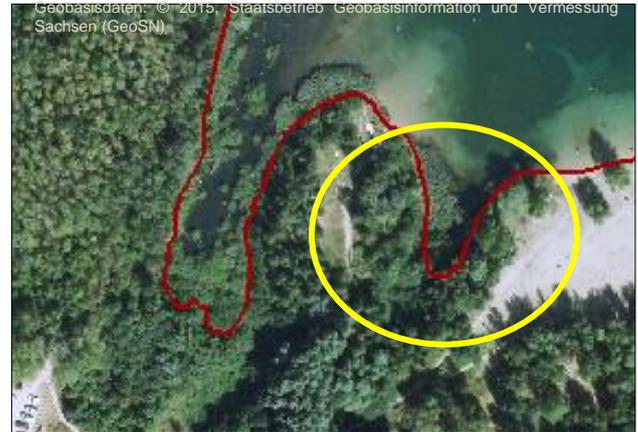
Abbildung 32: Korrektur der Uferlinie (neuer Verlauf entlang der Baumgrenze)

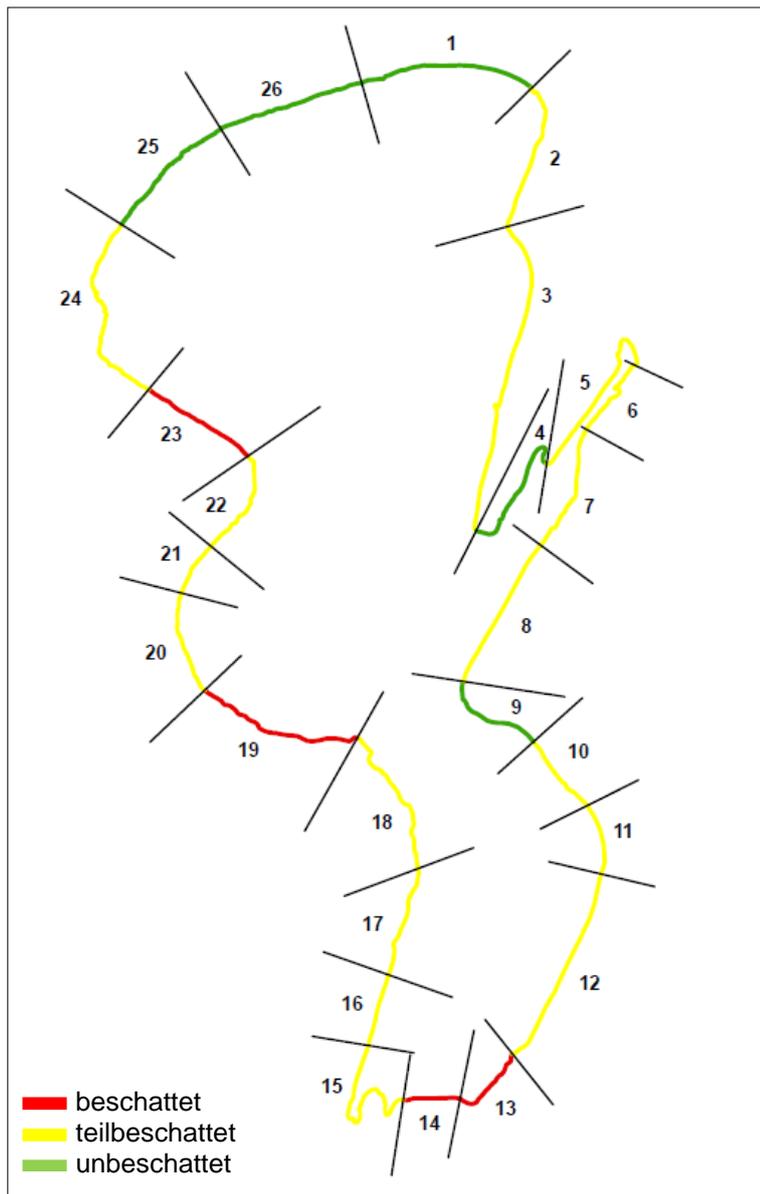
Abbildung 33 zeigt die Beschattung der einzelnen Uferabschnitte im Referenzzustand. Am häufigsten sind teilbeschattete Ufer zu finden. Sie befinden sich am westlichen und am östlichen Ufer. Lediglich drei Abschnitte (Nr. 14, 19 und 23) sind beschattet. Drei Abschnitte im Norden (Nr. 1, 25 und 26) und zwei Abschnitte im Osten (Nr. 4 und 9) sind unbeschattet.

Abbildung 33: Uferbeschattung am Kulkwitzer See

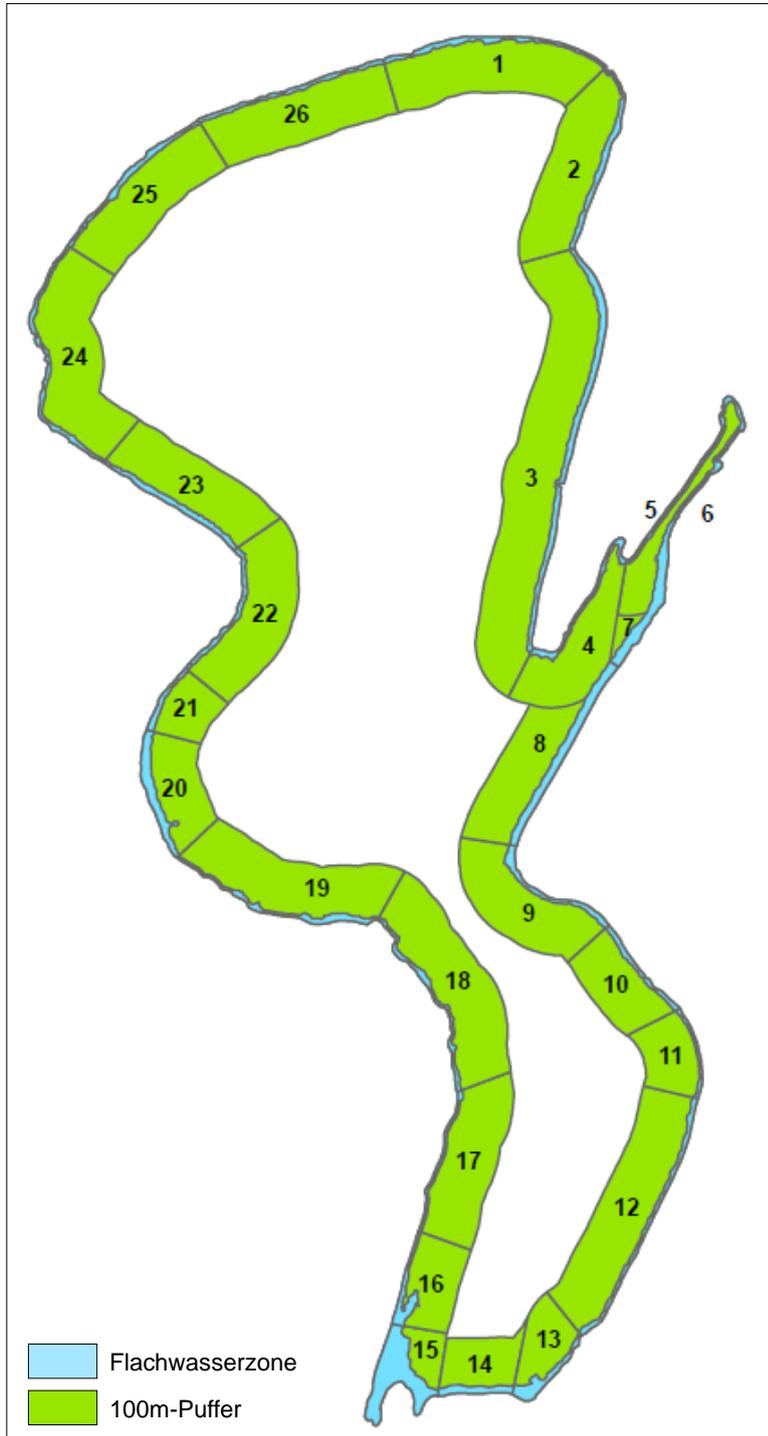
Es ist zu erwähnen, dass sich der 100 m-Puffer einzelner Abschnitte, der der Ermittlung der relativen Breite der Flachwasserzone dient, zum Teil überlagert (Abschnitte Nr. 4 bis Nr. 8) (Abbildung 35 und Abbildung 36). Grund dafür ist die geringe Entfernung der gegenüberliegenden Ufer (teilweise weniger als 100 m). Außerdem spielt das Setzen der Abschnittsgrenzen eine Rolle.

Abbildung 34: Relative Breite der Flachwasserzone des Kulkwitzer Sees

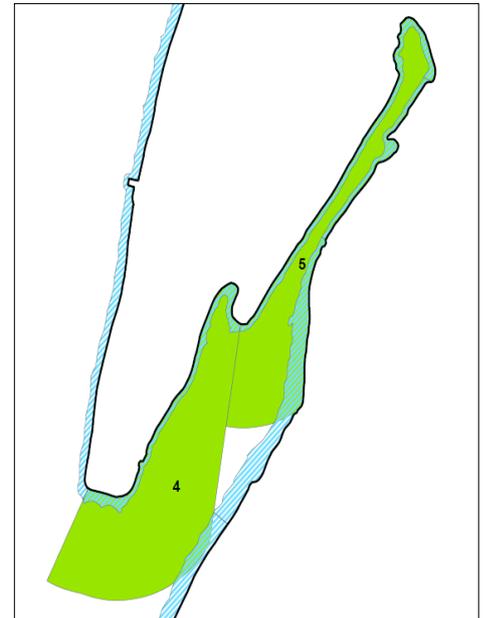
Abbildung 35: Relative Breite der Flachwasserzone der Abschnitte Nr. 4 und 5

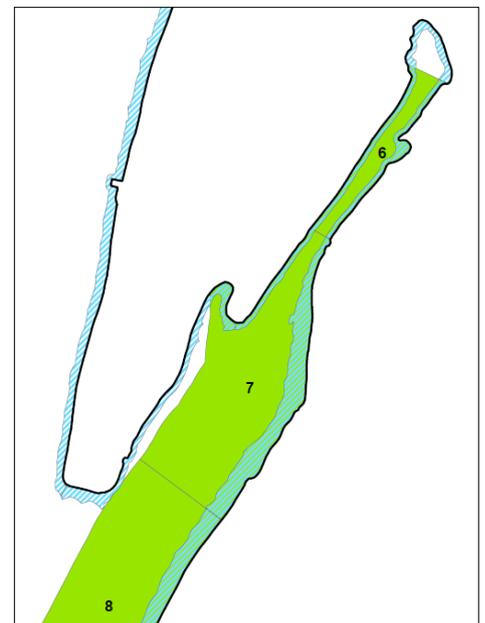
Abbildung 36: Relative Breite der Flachwasserzone der Abschnitte Nr. 6 bis 8

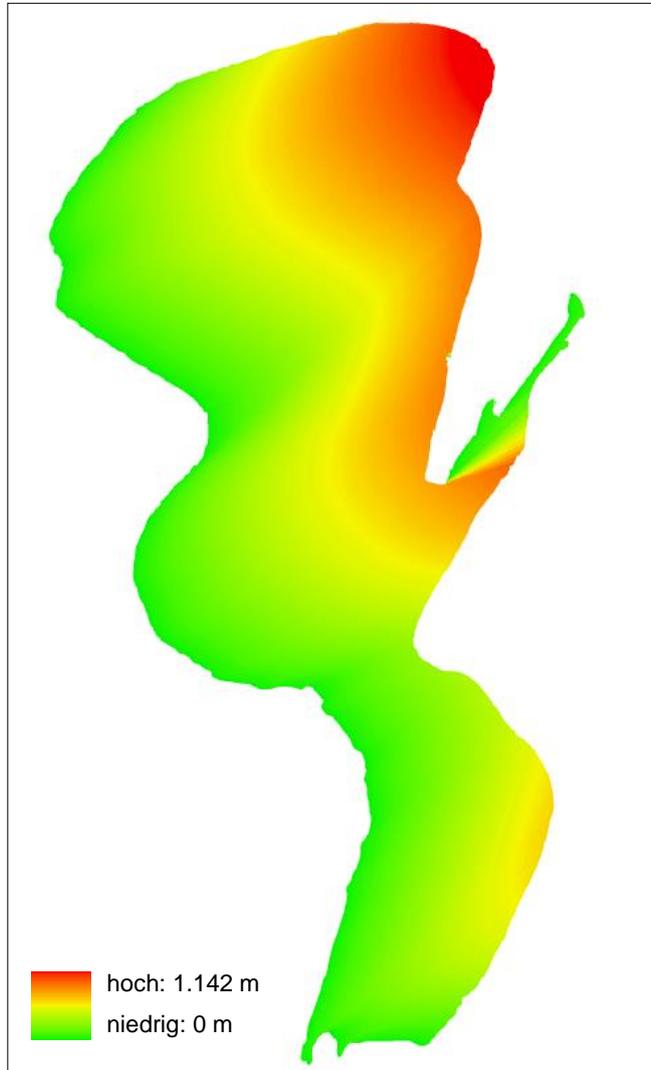
Die Windrichtung mit dem größten Einfluss wurde mittels der Winddaten der Wetterstation Flughafen Leipzig-Halle ermittelt. Westsüdwest ist die Windrichtung mit dem größten Einfluss. In Abbildung 37 sind die Windwirk­längen dieser Windrichtung dargestellt. Der größte Einfluss des Windes ist am Nordost- bzw. Ostufer zu erwarten. Auf Grund der Nord-Süd-Ausdehnung des Sees tritt dennoch lediglich eine maximale Windwirklänge von 1.142 m auf.

Abbildung 37: Windwirk­längen des Kulkwitzer Sees

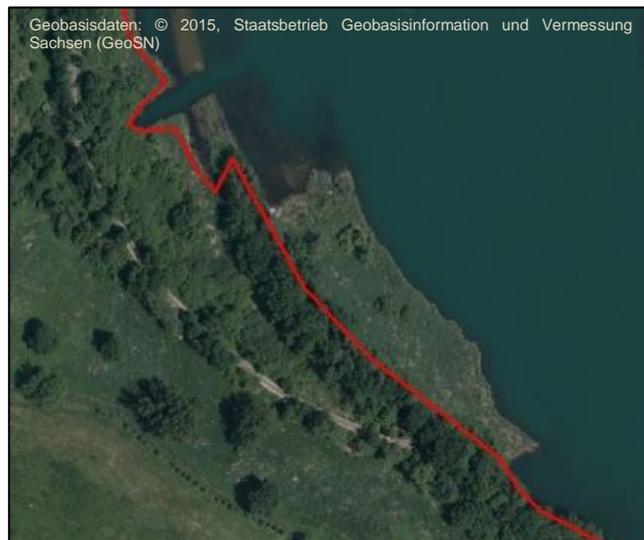
ckenem Boden steht; ebenfalls ist das Gebiet durch kleinere Büsche gekennzeichnet, die offensichtlich im Trockenen stehen. Die Uferlinie wurde landwärts verlagert (Abbildung 39 und Abbildung 40).

Abbildung 39: Ursprüngliche Uferlinie des Olbasees

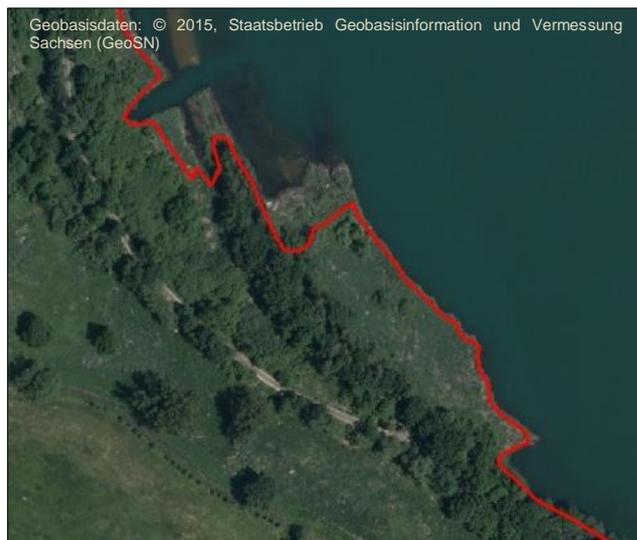
Abbildung 40: Geänderte Uferlinie des Olbasees

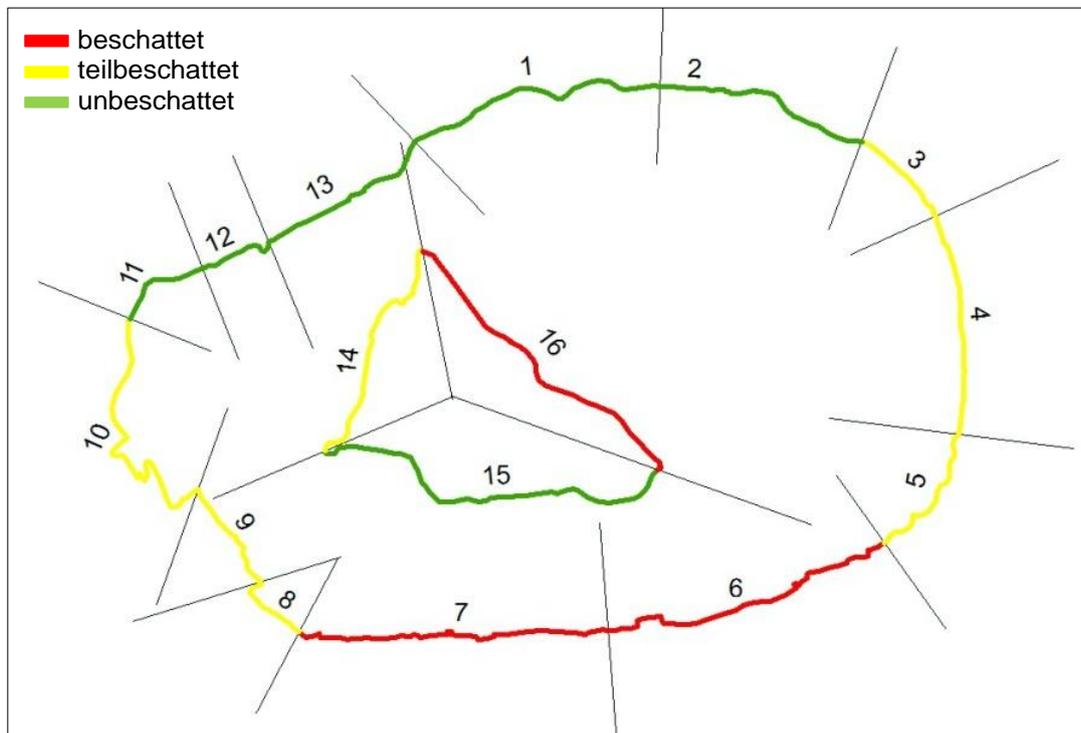
Im Falle des Olbasees können – bezogen auf den Referenzzustand – drei Uferabschnitte als beschattet, sechs als unbeschattet und sieben als teilbeschattet bezeichnet werden (Abbildung 41).

Abbildung 41: Uferbeschattung am Olbausee

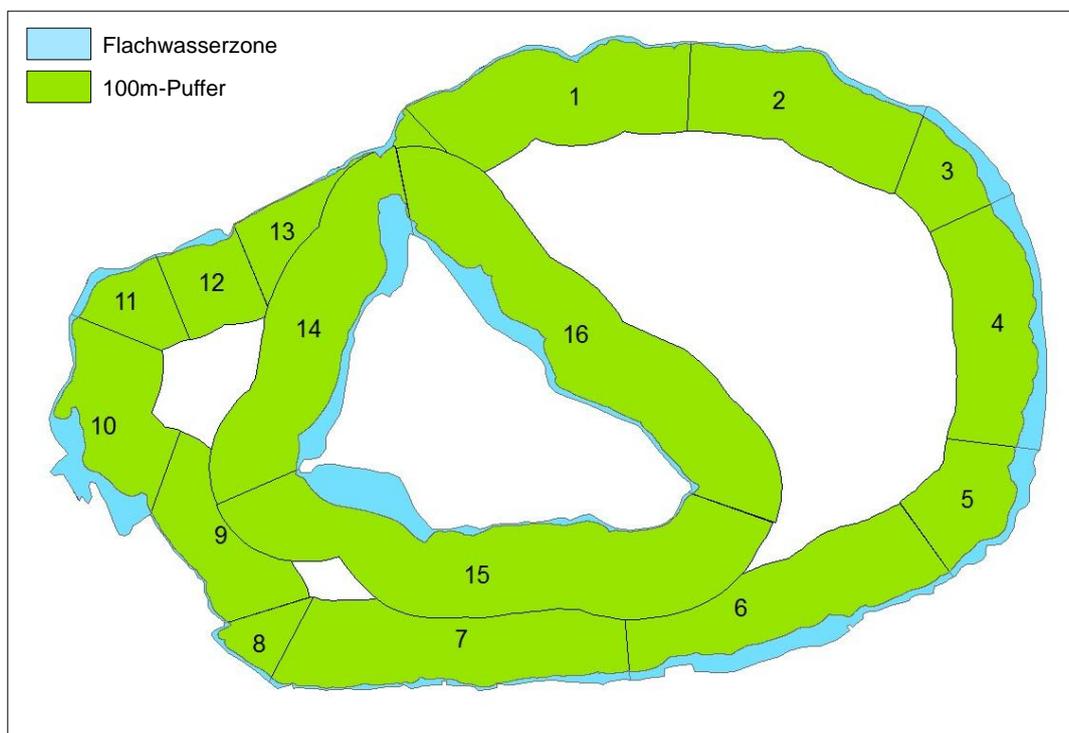
Die Flachwasserzone des Olbausees ist nur gering ausgebildet. Sechs Abschnitte haben eine sehr schmale bis schmale Flachwasserzone. Zehn Abschnitte haben eine schmale Flachwasserzone. Die breitesten Abschnitte (16 und 22 %) finden sich im Bereich des Strandbades (Abschnitte Nr. 3 und 4) (Abbildung 42).

Abbildung 42: Relative Breite der Flachwasserzone des Olbausees
