Seenmorphologie

Erfassung der Qualitätskomponenten- gruppe Morphologie zur unterstützenden Bewertung sächsischer WRRL-Standgewässer

Dr. Susanne Böx, Jörg Eberts, Christian Gottelt, Dr. Dr. Dietmar Mehl

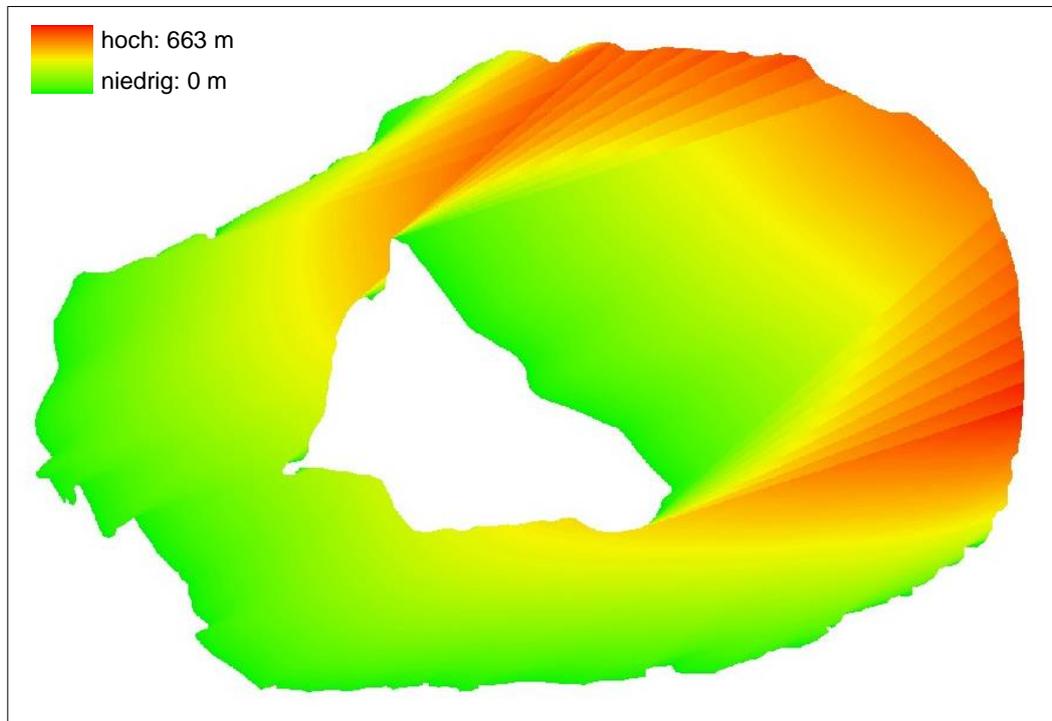
Die Ermittlung der Windrichtung mit dem größten Einfluss erfolgte auf Grundlage der Daten der Wetterstation Dresden-Klotzsche. Es standen Daten (Stundenmittelwerte) des Zeitraums von 1973 bis 2014 zur Verfügung. Demnach ist Westsüdwest in dieser Region der Wind mit dem größten Einfluss. Die höchsten Windwirklängen werden also am Ostnordostufer erreicht (Abbildung 43). Die maximale Windwirklänge beträgt 663 m.

Abbildung 43: Windwirklängen des Olbasees

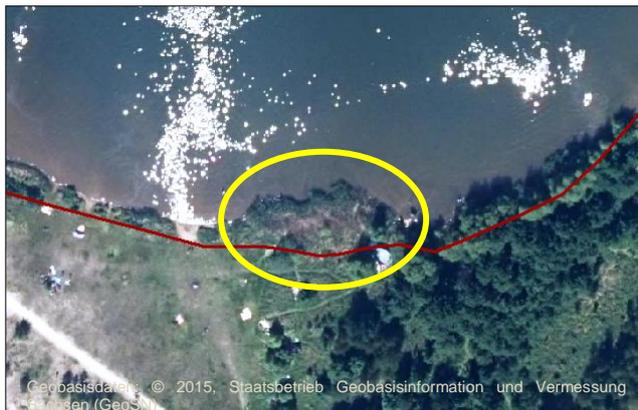
Abbildung 45: Ursprüngliche Uferlinie am Olbersdorfer See

Die Datenaufbereitung erfolgte gemäß der Verfahrensanleitung ohne nennenswerte Auffälligkeiten. Die Tiefenlinien wurden anhand der Tiefenvermessungspunkte erstellt. Die Uferlinie (WRRL-Thema) wurde, aufgrund von Ergebnissen der Vor-Ort-Begehung und unter Berücksichtigung der Luftbilder, nahezu am gesamten Ufer verändert. Insbesondere an Stellen mit Röhrichtbewuchs (Abbildung 45 und Abbildung 46), im Bereich des Strandes (Nordwestufer) (Abbildung 47 und Abbildung 48) und an der Uferpromenade/Anlegestelle (Nordufer) wurden Korrekturen vorgenommen.

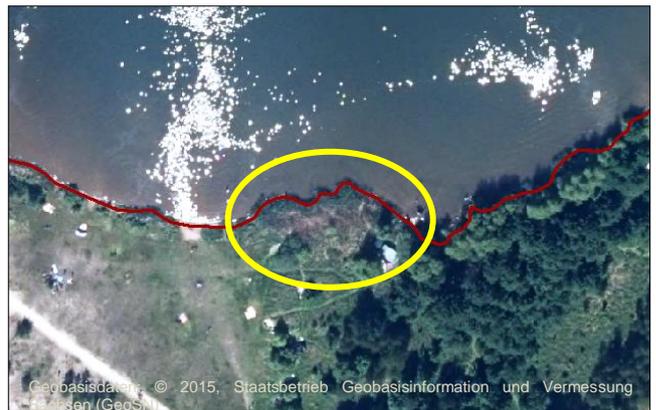
Abbildung 46: Korrektur der Uferlinie am Olbersdorfer See (Landröhrichte)

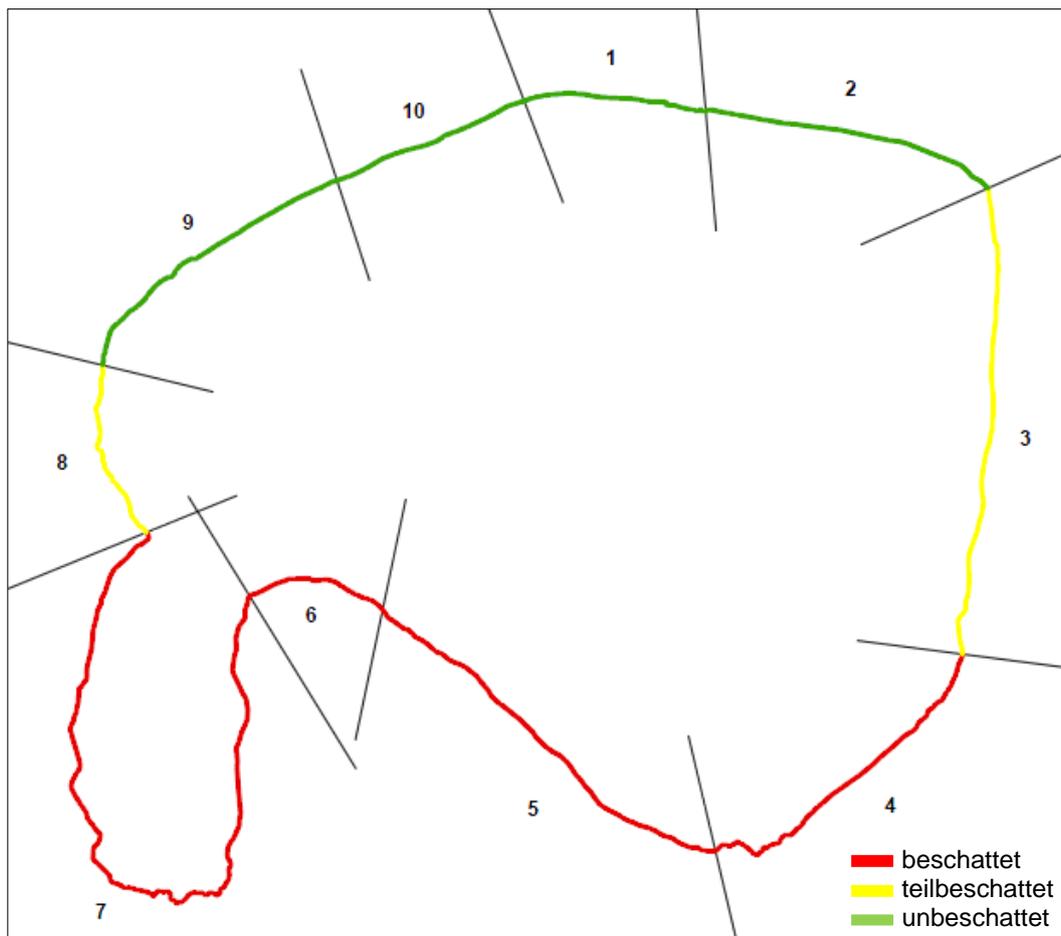
Im Referenzzustand ist der nördliche Uferbereich unbeschattet (Abschnitte Nr. 1, 2, 9, 10). Ein Abschnitt im Osten (Nr. 3) und einer im Westen (Nr. 8) sind teilbeschattet. Das Südufer ist beschattet (Abschnitte Nr. 4, 5, 6, 7) (Abbildung 49). Die Beschattung des Abschnittes Nr. 7 ist rechenbedingt verzerrt. Zur Ermittlung der Beschattung wird die Neigung der Sekante, die Anfangs- und Endpunkt des Abschnittes verbindet, ermittelt. Dieser Winkel ist für den Abschnitt Nr. 7 nur für den südlichen Teil repräsentativ. Der östliche und westliche Teil der Bucht ist eher teilbeschattet.

Abbildung 49: Uferbeschattung am Olbersdorfer See

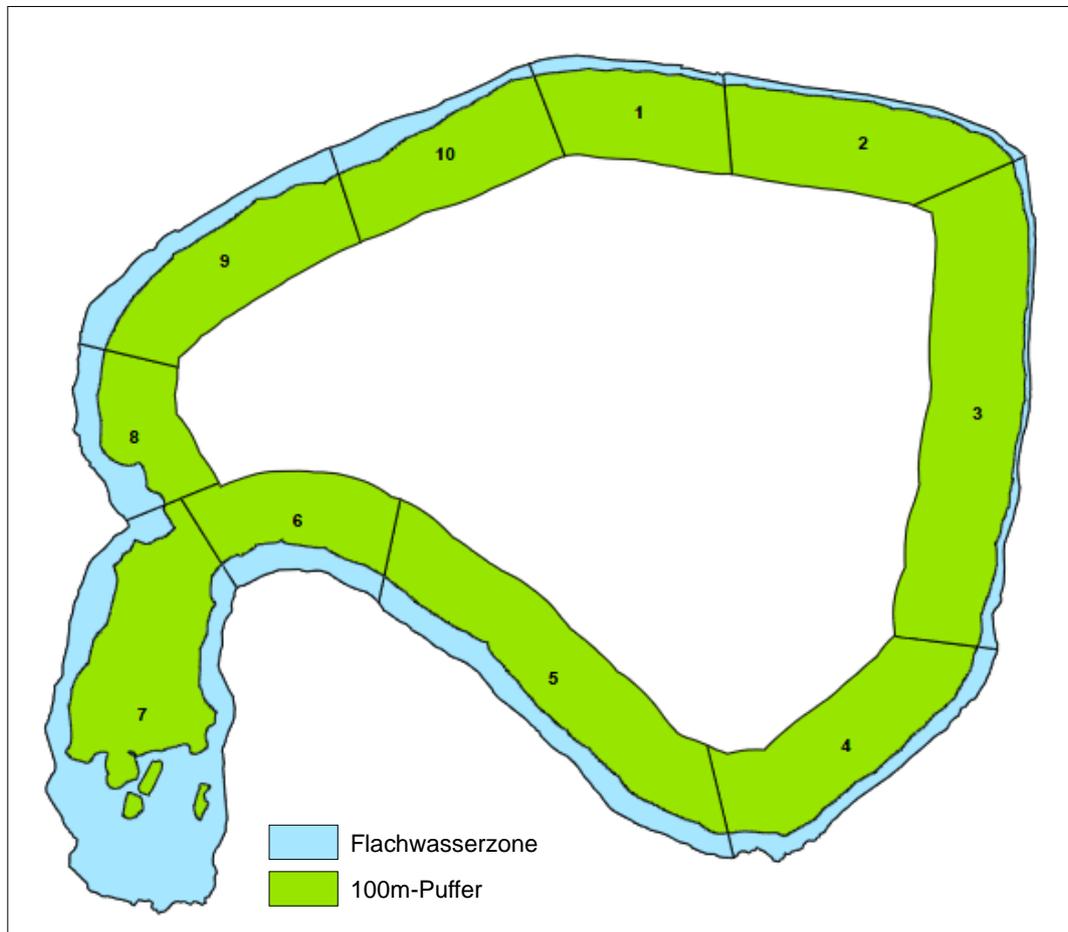
Die Flachwasserzone zeigt ein auffälliges Muster (Abbildung 50). Im Norden bzw. Nordosten ist sie schmaler als im Süden und Südwesten. Die breiteste Flachwasserzone hat Abschnitt Nr. 7 – mit einem Anteil von über 50 % am 100 m-Puffer. Die schmalste Flachwasserzone hat Abschnitt Nr. 3. Hier sind 7 % des 100 m-Puffers Flachwasserzone.

Abbildung 50: Relative Breite der Flachwasserzone des Olbersdorfer Sees

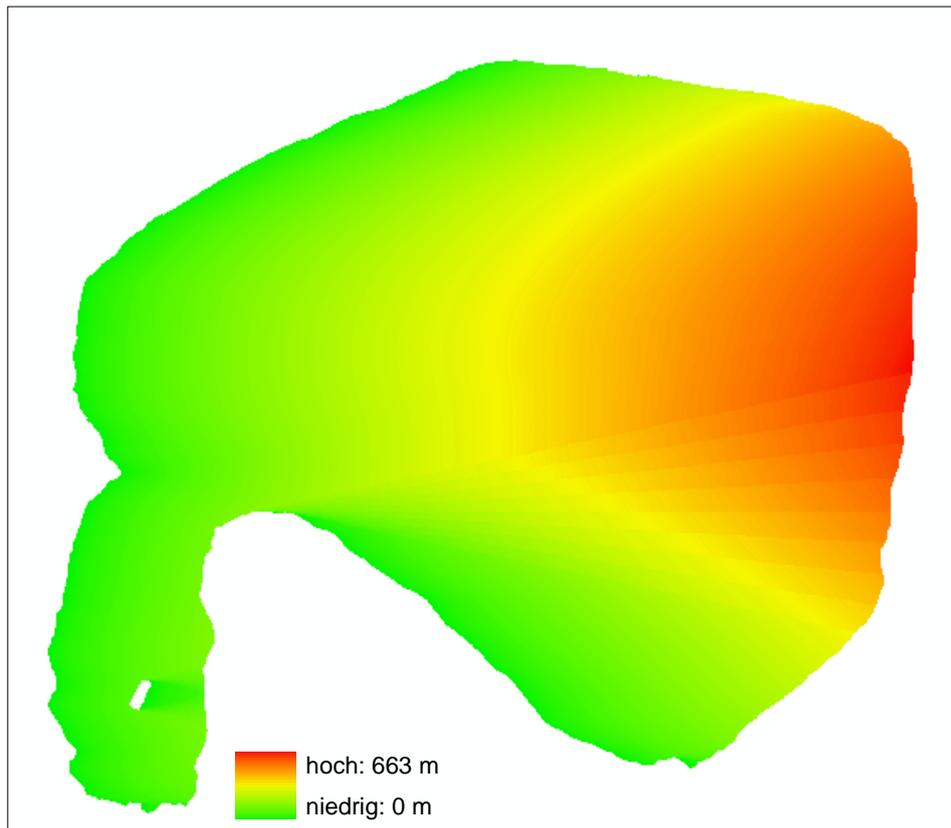
Abbildung 51: Windwirklängen des Olbersdorfer Sees

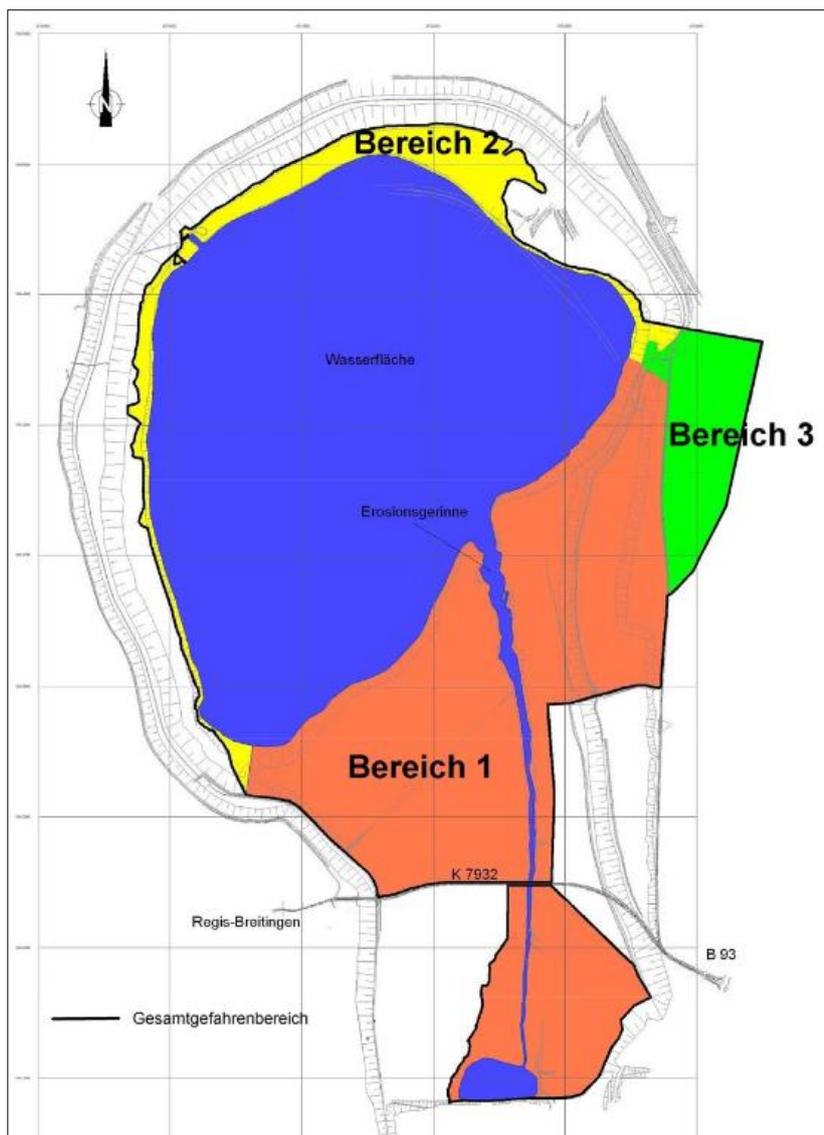
Abbildung 53: Gefahrenbereiche des Speicherbeckens Borna (Bereich 1: Betretungs- und Befahrungsverbot; Bereich 2: Befahrungsverbot für alle Fahrzeuge; Bereich 3: Befahrungsverbot für Fahrzeuge schwerer 30 t [Sächsisches Oberbergamt, pers. Mitteilung])

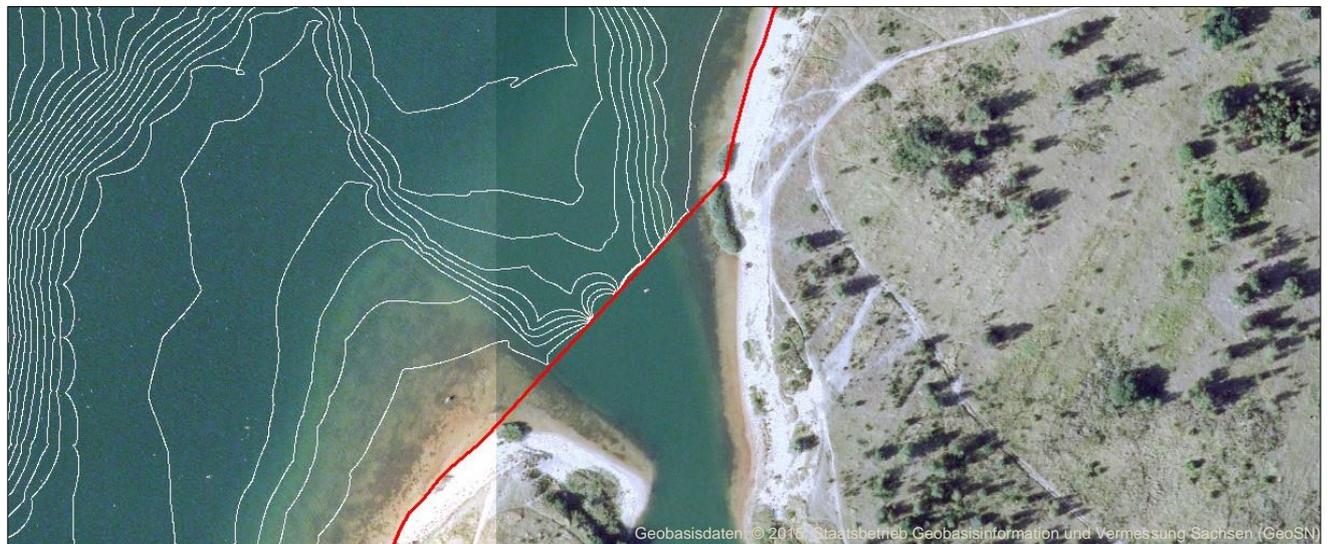
Abbildung 54: Errechnete Tiefenlinien am Zulauf

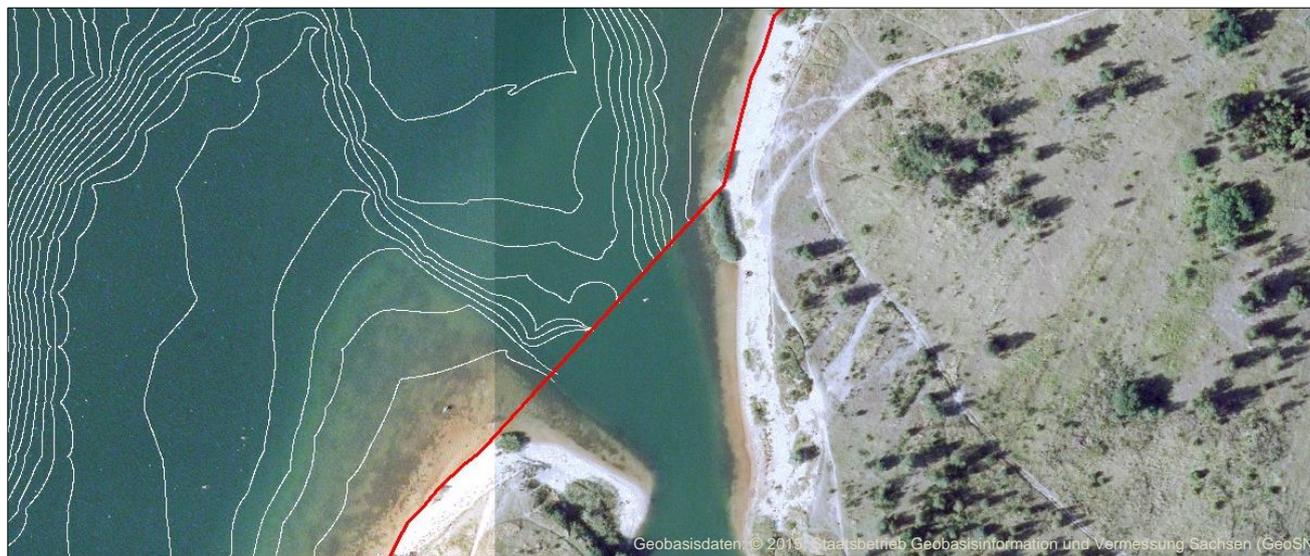
Abbildung 55: Manuell veränderte Tiefenlinien am Zulauf

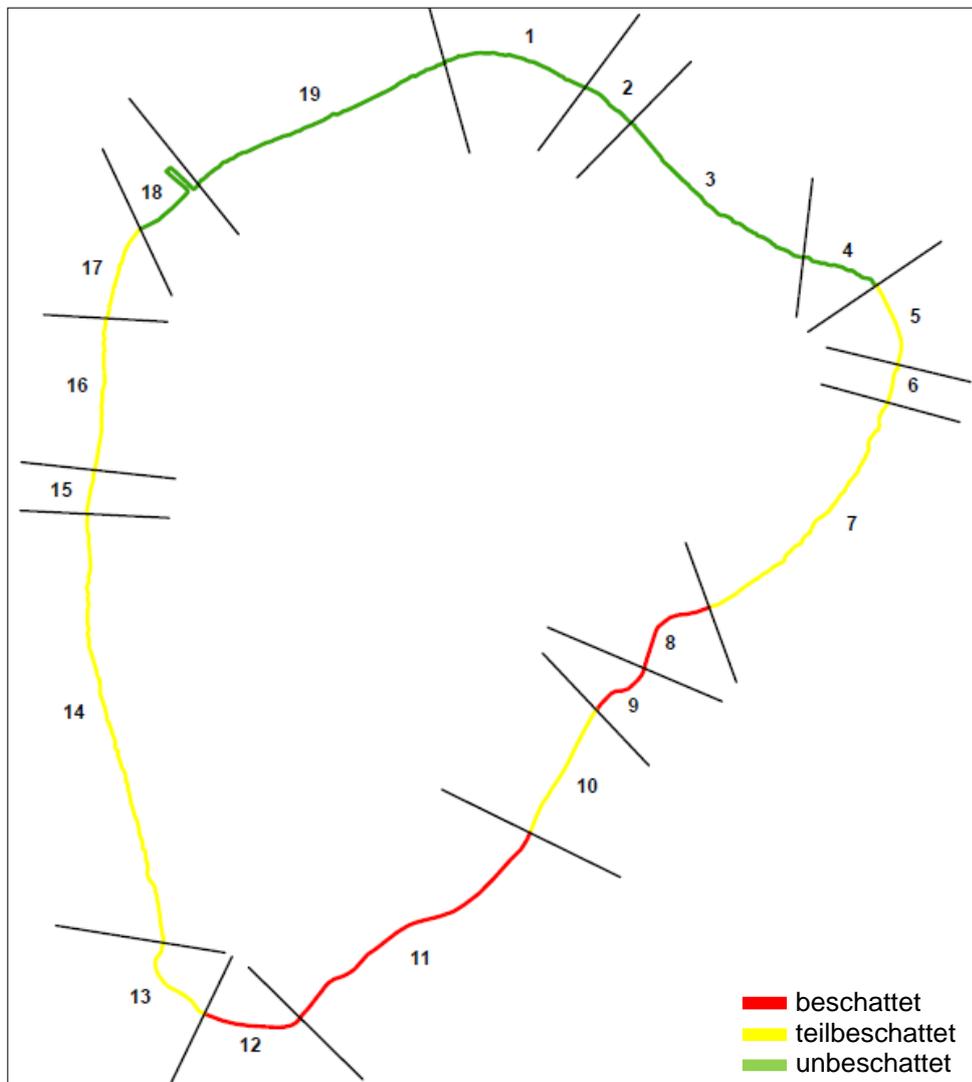
Abbildung 56: Uferbeschattung am Speicherbecken Borna

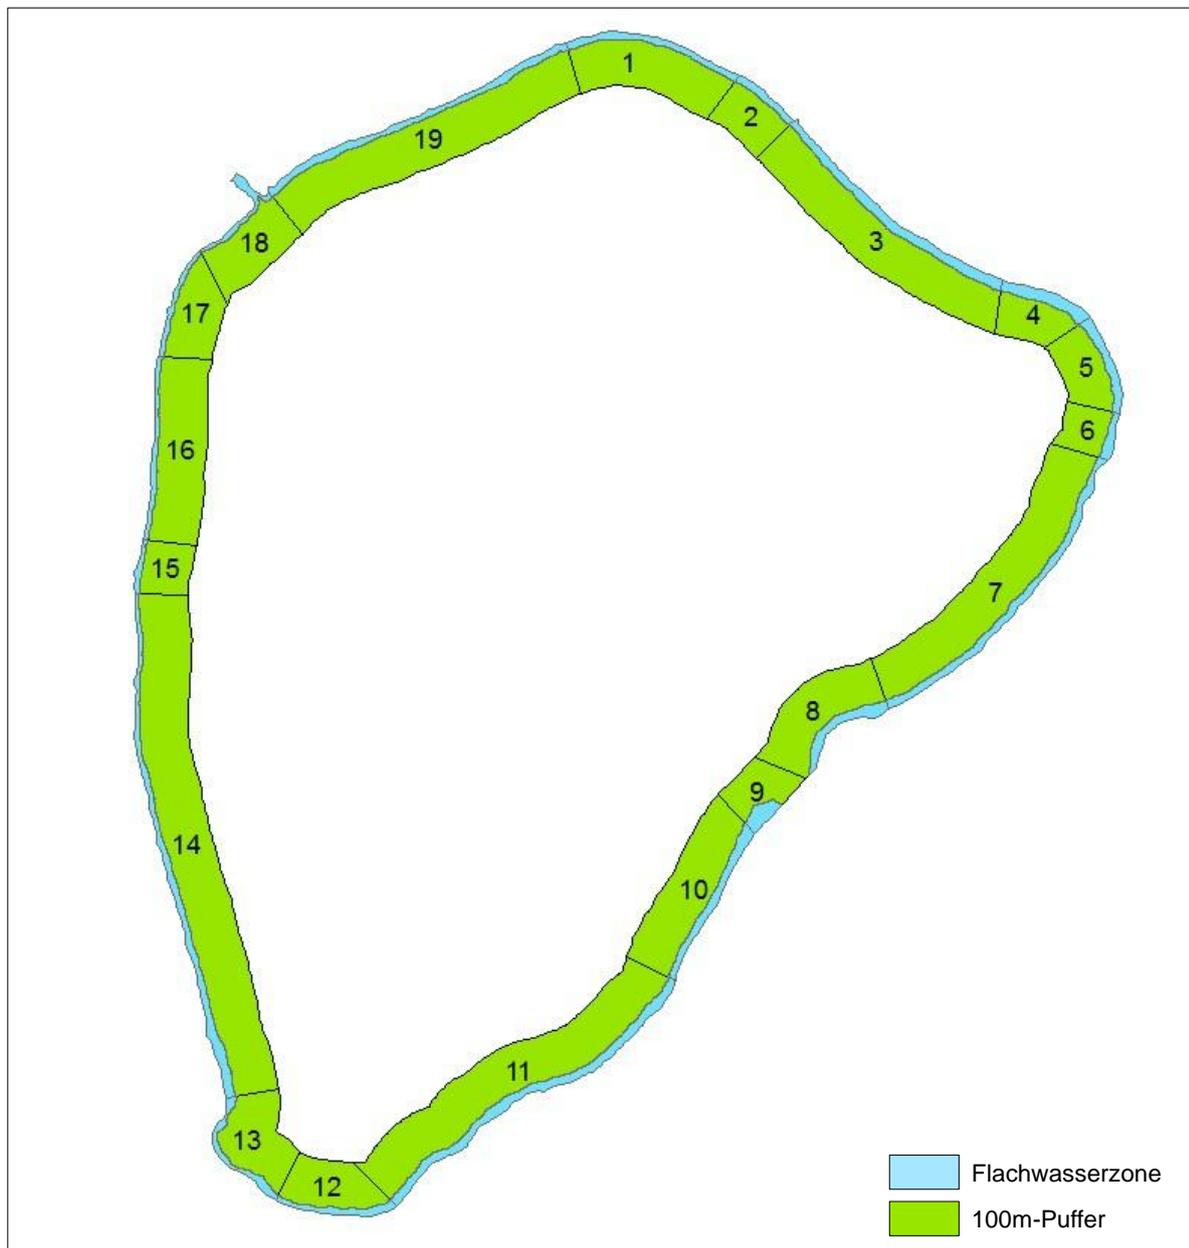
Abbildung 57: Relative Breite der Flachwasserzone des Speicherbeckens Borna

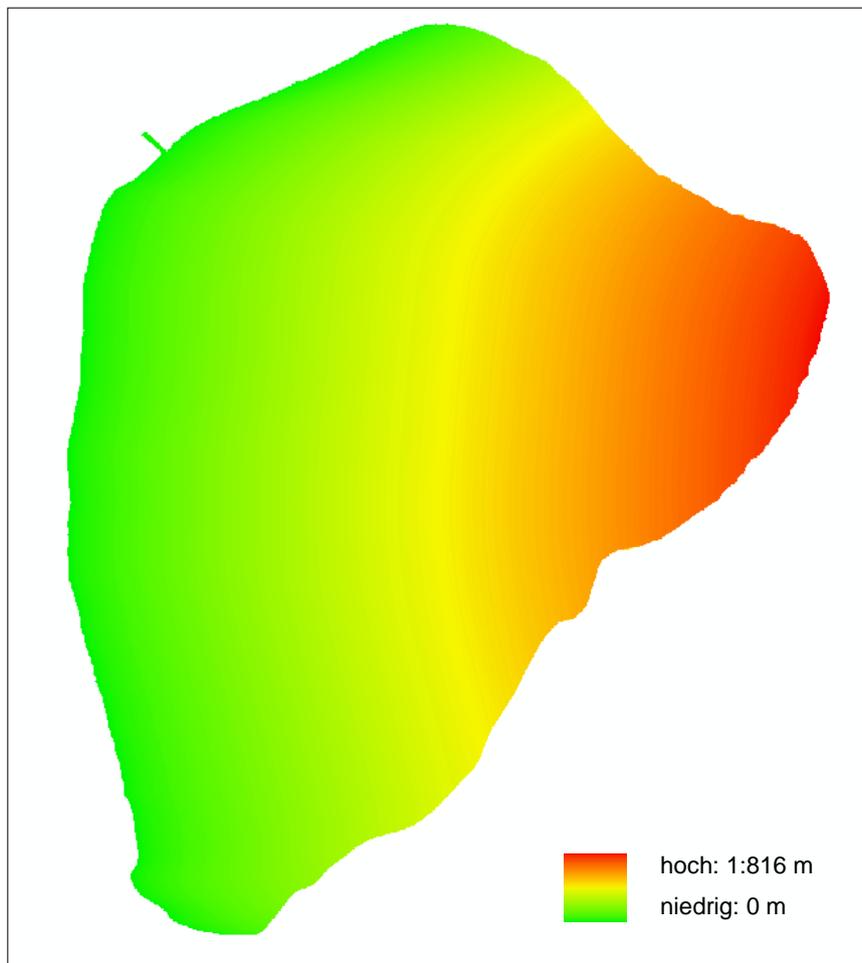
Abbildung 58: Windwirklängen des Speicherbeckens Borna

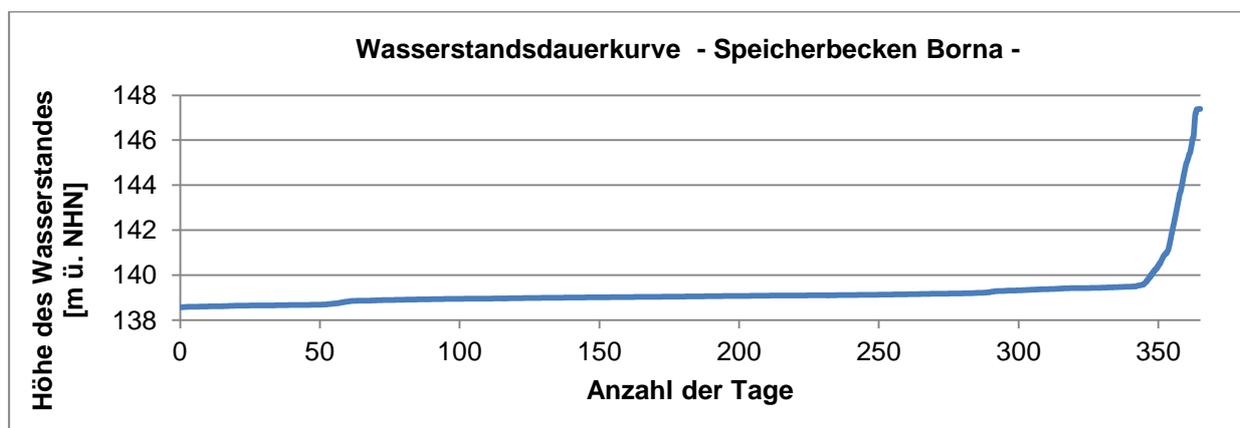
Abbildung 59: Wasserstandsdauerkurve des Speicherbeckens Borna (Tageswerte vom 01.01.2010 bis 01.10.2015) (Darstellung auf Grundlage von Daten des LTV; SUDBRACK, pers. Mitteilung)

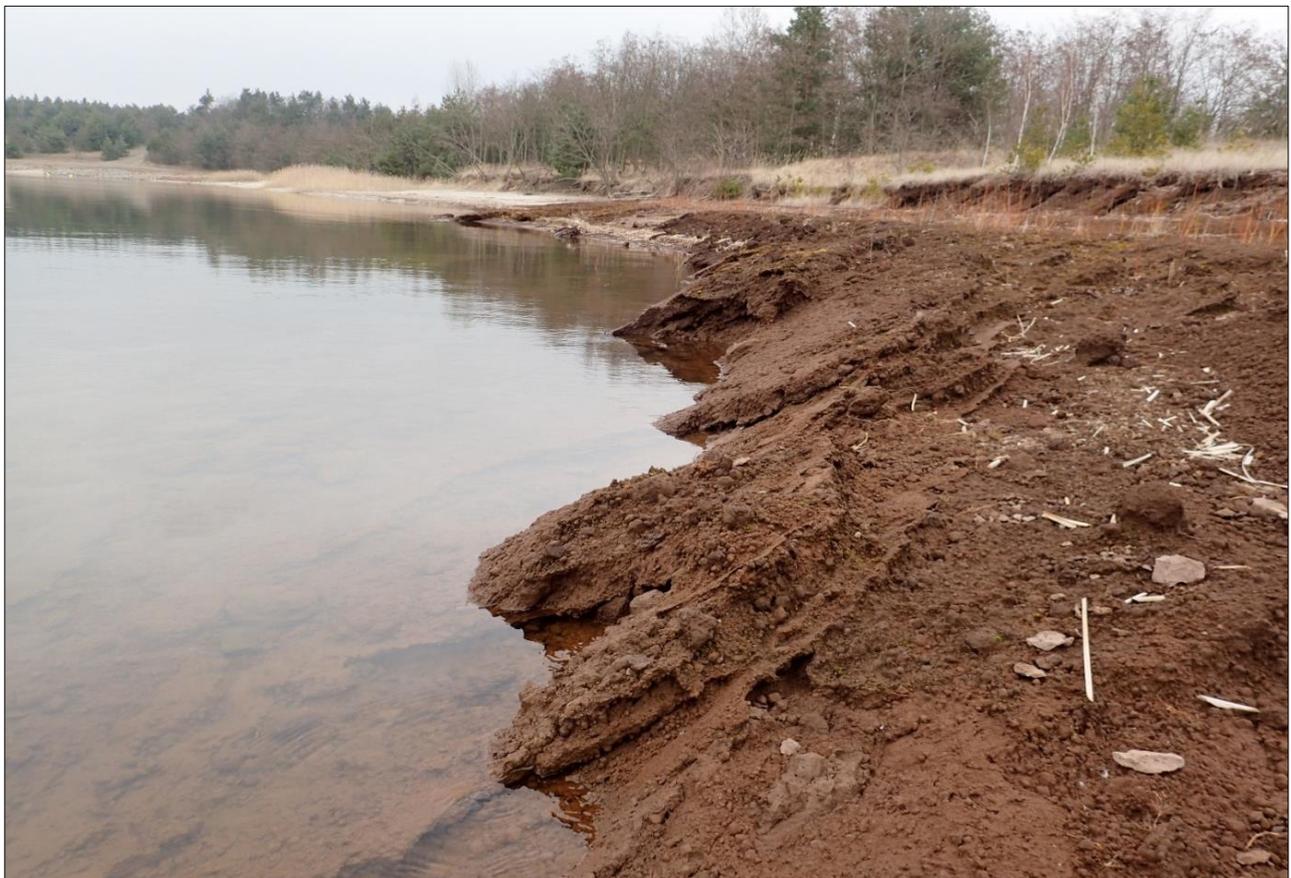
Abbildung 61: Uferabschnitt im Nordosten des Speichers Dreiweibern

Das dominierende Substrat im Ufer- und Umfeldbereich ist Sand. Am Nordufer ist der Anteil an bindigem Material höher als am restlichen Ufer. Ein Uferabschnitt im Osten besteht aus vegetationsfreiem Substrat aus anthropogenen Lockersedimenten (tertiäre, eisenhaltige Sande) (Abbildung 61).

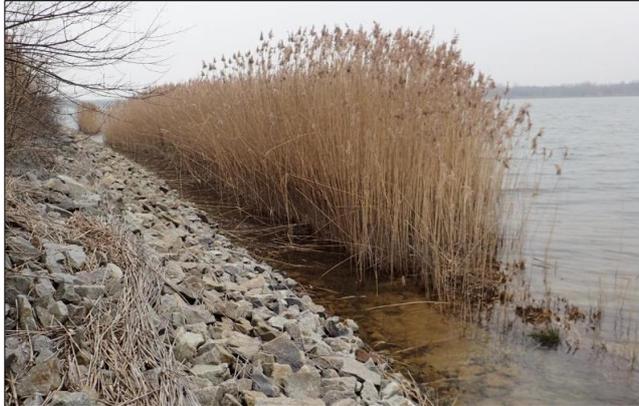
Das Röhricht war insgesamt gering ausgebildet, was überwiegend auf den weit verbreiteten Uferverbau (Steinschüttung) zurückzuführen ist. Auffällig war eine negative Wirkung der Kombination aus Steinschüttung und relativ steil abfallender Flachwasserzone. An Ufern mit einer ausgedehnteren Flachwasserzone konnte

sich seeseitig der Steinschüttung ein zumindest mäßig ausgebildeter Röhrichtbestand etablieren. An steileren Ufern hat das Röhricht keine Möglichkeit der Ausbreitung, weil der seeseitige Bereich, der an die Steinschüttung angrenzt, zu tief ist und die Licht- und Sauerstoffverhältnisse die Besiedlung mit Röhricht verhindern (Abbildung 62 und Abbildung 63).

Abbildung 62: Steinschüttung an einem Ufer mit einem relativ flachen Flachwasserbereich und Röhricht

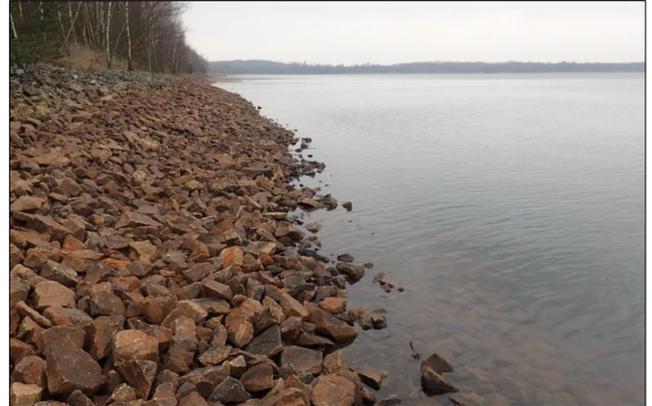
Abbildung 63: Steinschüttung an einem Ufer mit einem steileren Flachwasserbereich ohne Röhricht

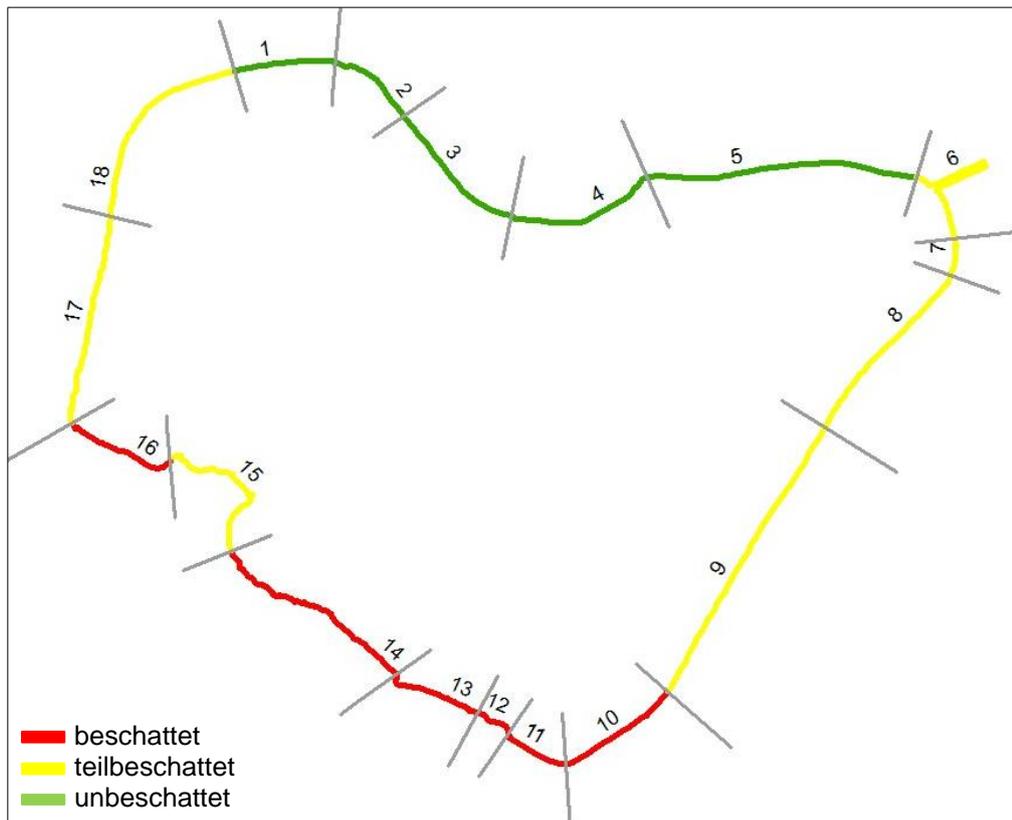
Abbildung 64: Uferbeschattung am Speicher Dreiweibern

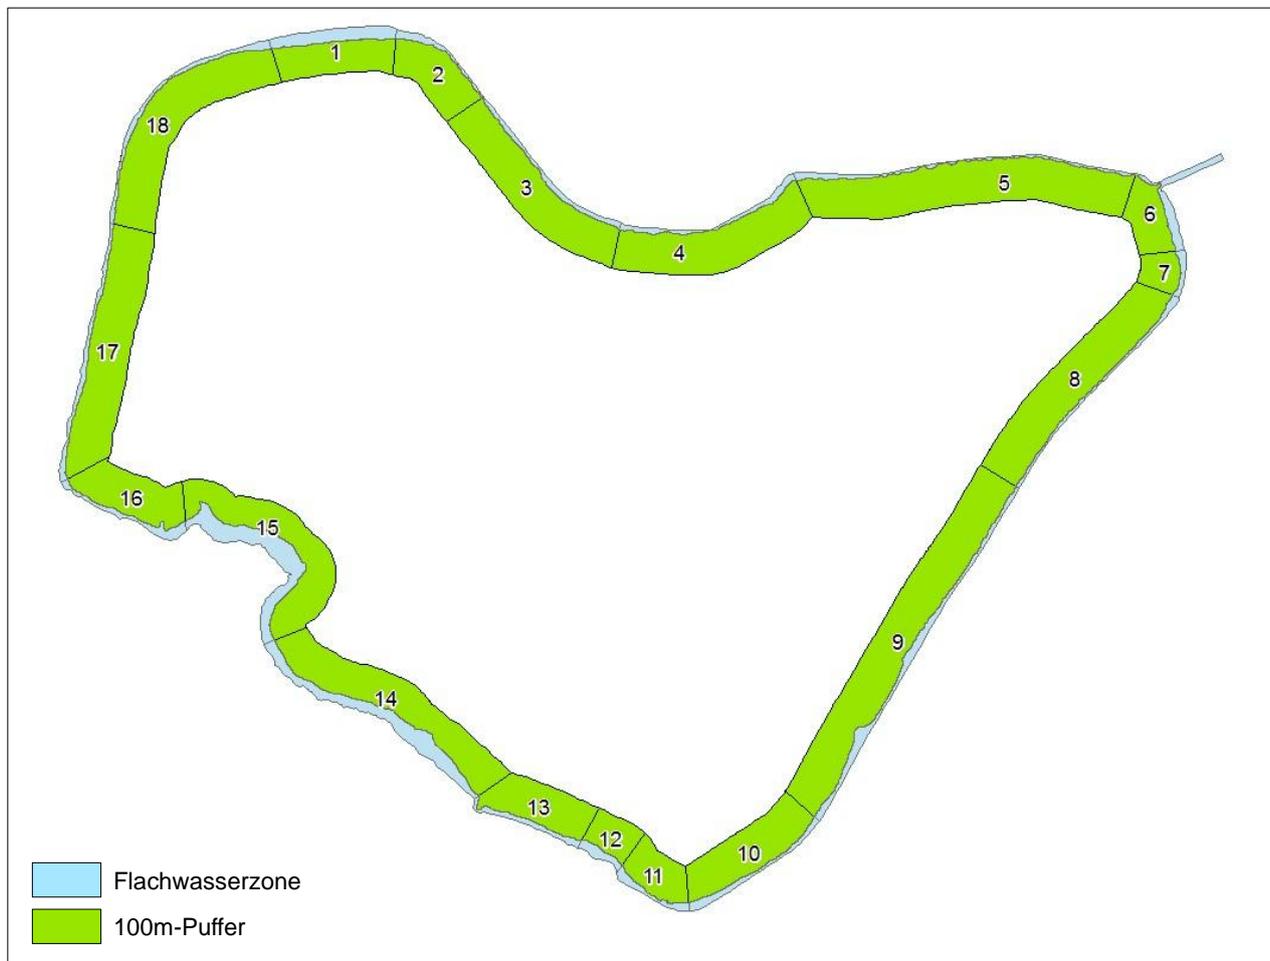
Abbildung 65: Relative Breite der Flachwasserzone des Speichers Dreiweibern

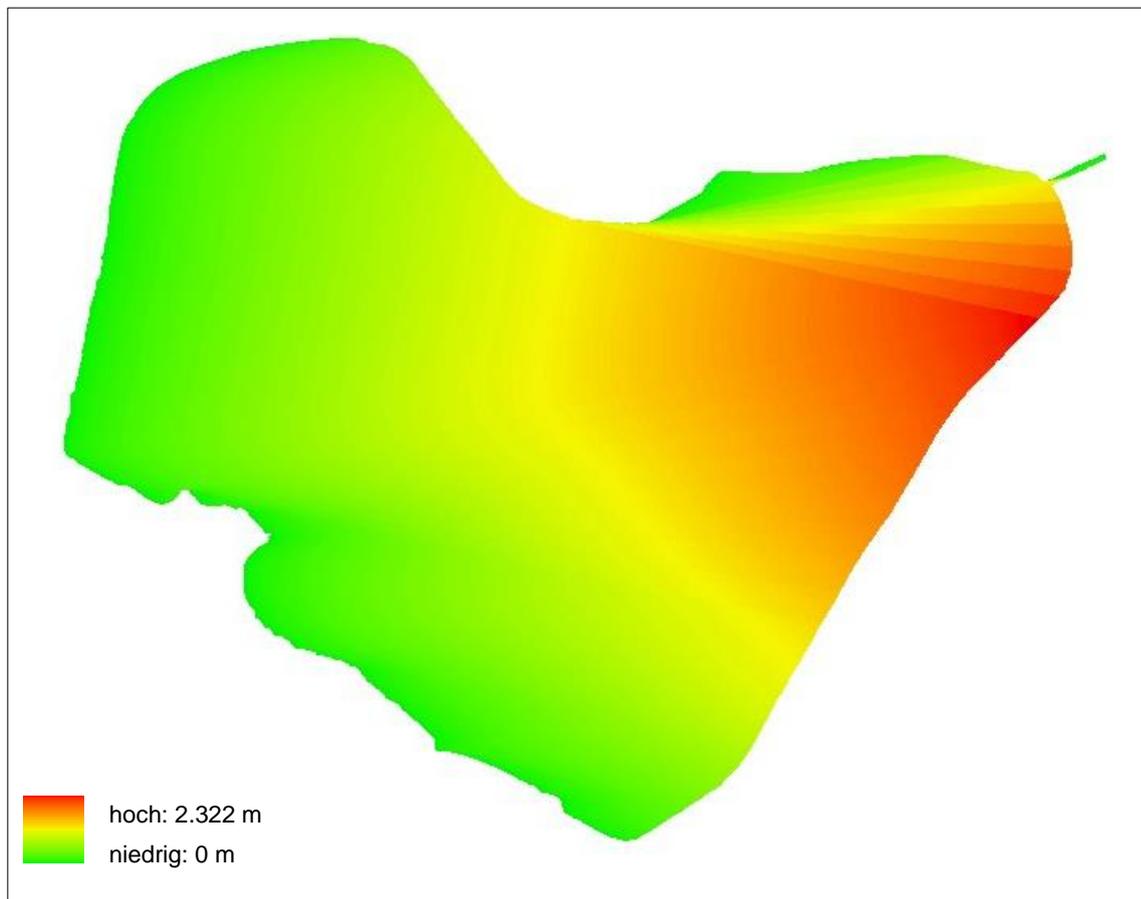
Abbildung 66: Windwirklängen des Speichers Dreiweibern

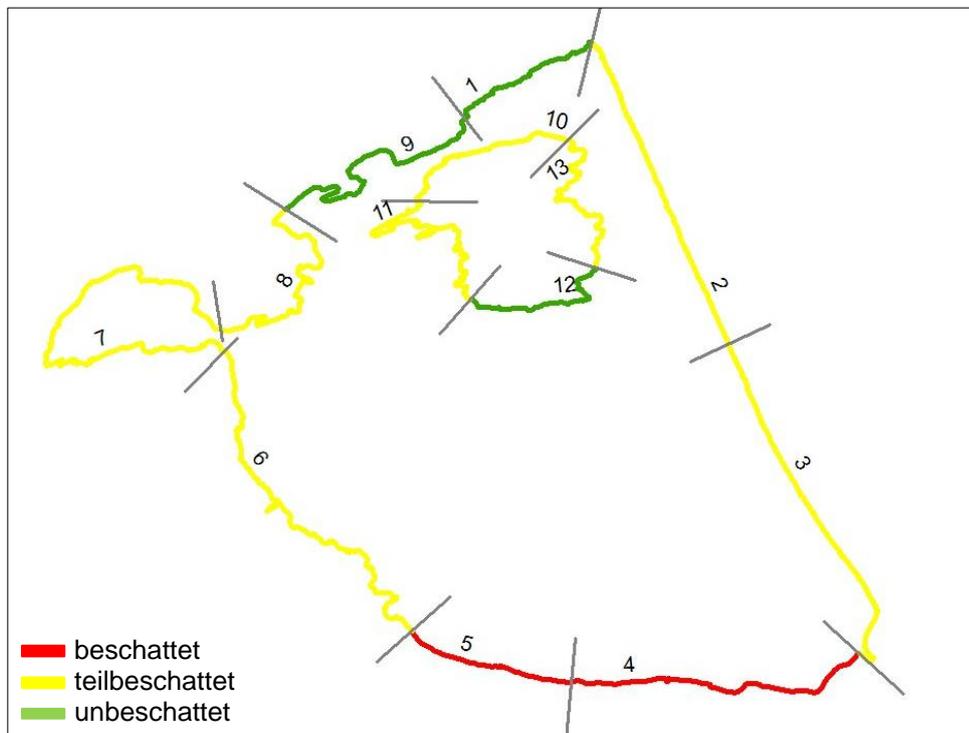
Abbildung 68: Uferbeschattung des Speicherbeckens Lohsa I (RL Friedersdorf)

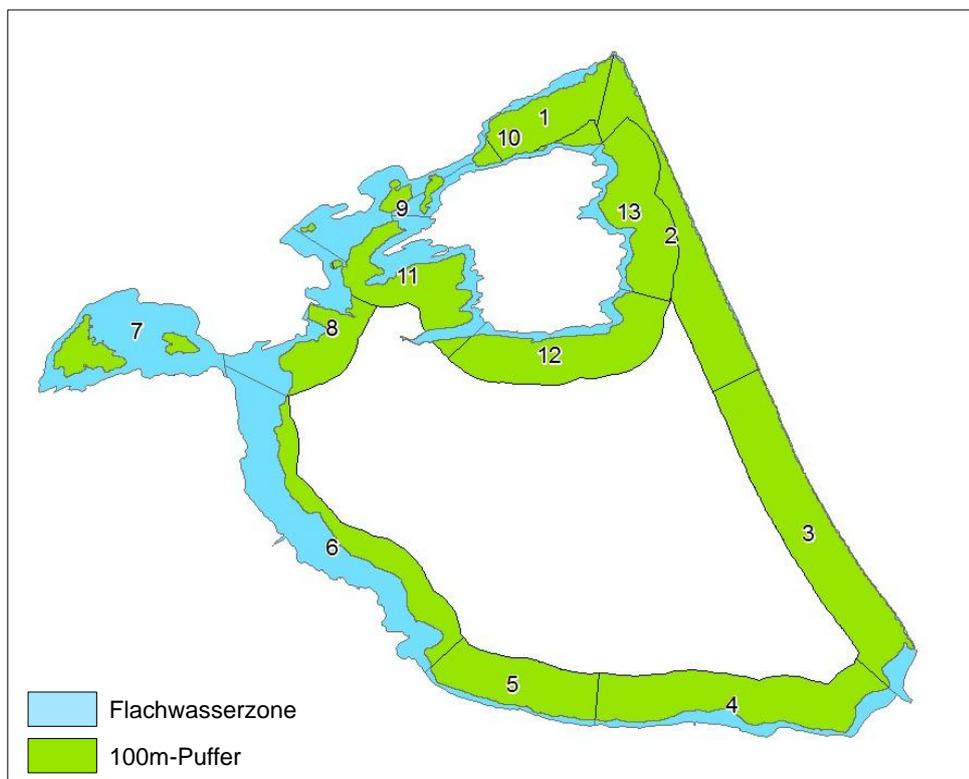
Abbildung 69: Relative Breite der Flachwasserzone des Speicherbeckens Lohsa I (RL Friedersdorf)

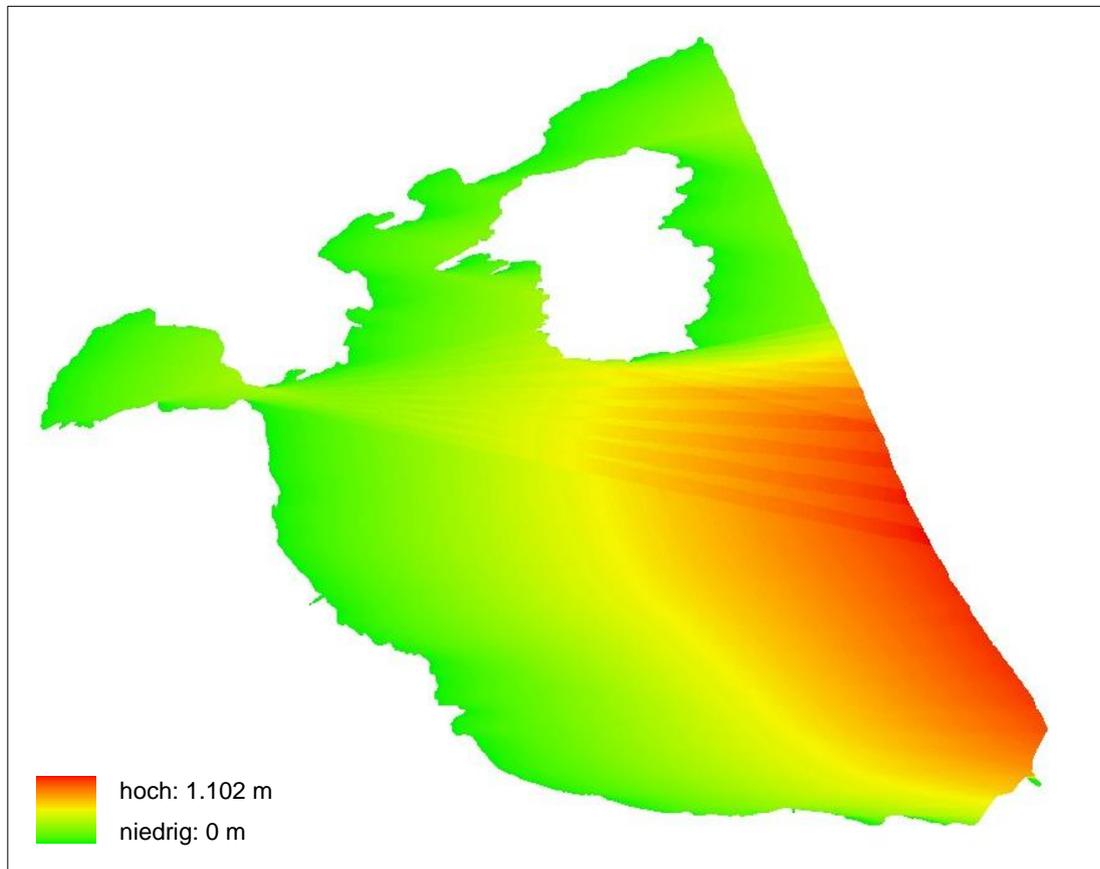
Abbildung 70: Windwirklängen des Speicherbeckens Lohsa I (RL Friedersdorf)

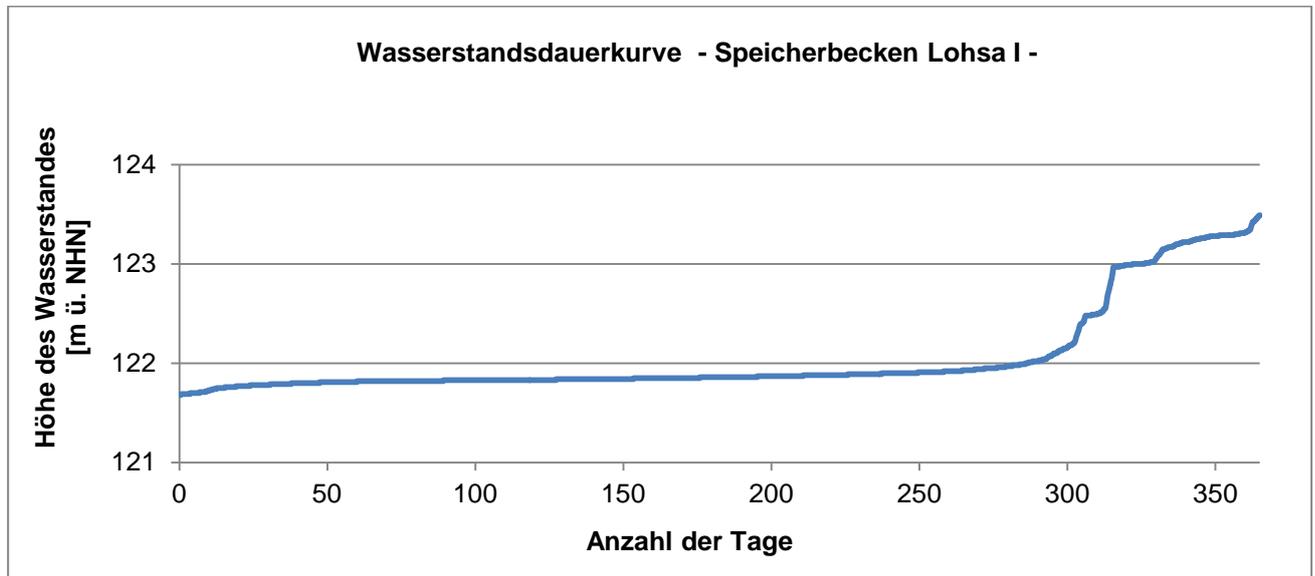
Abbildung 71: Wasserstandsdauerkurve des Speicherbeckens Lohsa I (Tageswerte vom 01.01.2010 bis 01.10.2015) (Darstellung auf Grundlage von Daten des LTV, SUDBRACK, pers. Mitteilung)

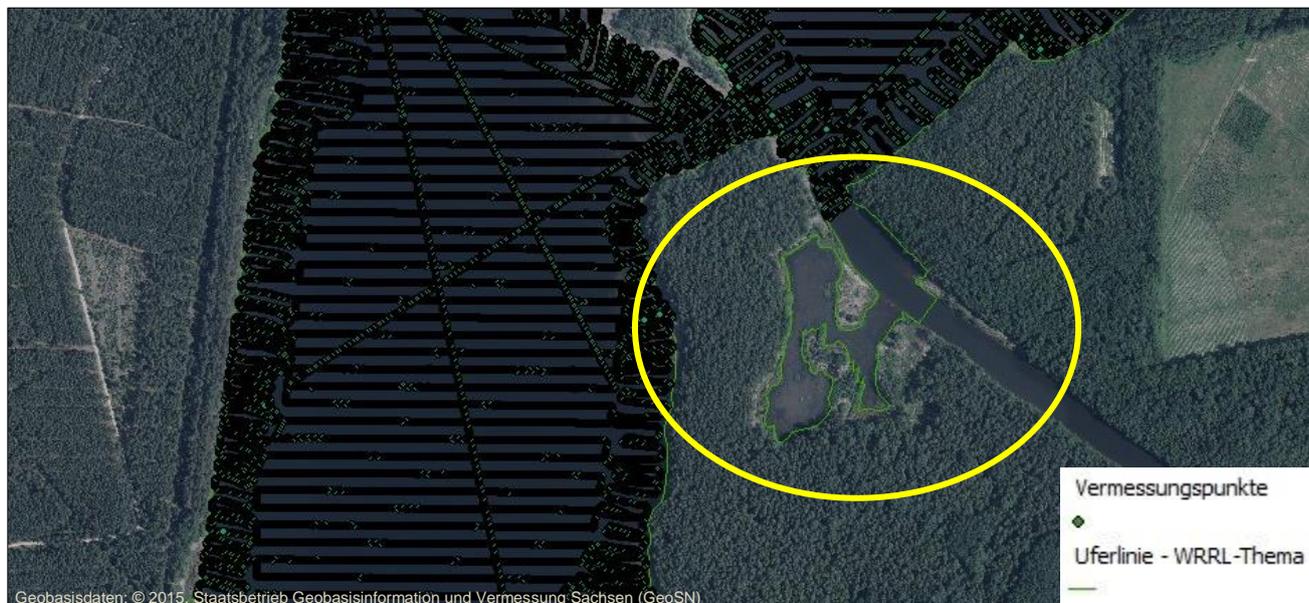
Abbildung 73: Vermessungspunkte und Uferlinie (WRRL-Thema) des Speicherbeckens Lohsa I (RL Mortka); gelbe Markierung: Verbindungskanal zum RL Friedersdorf

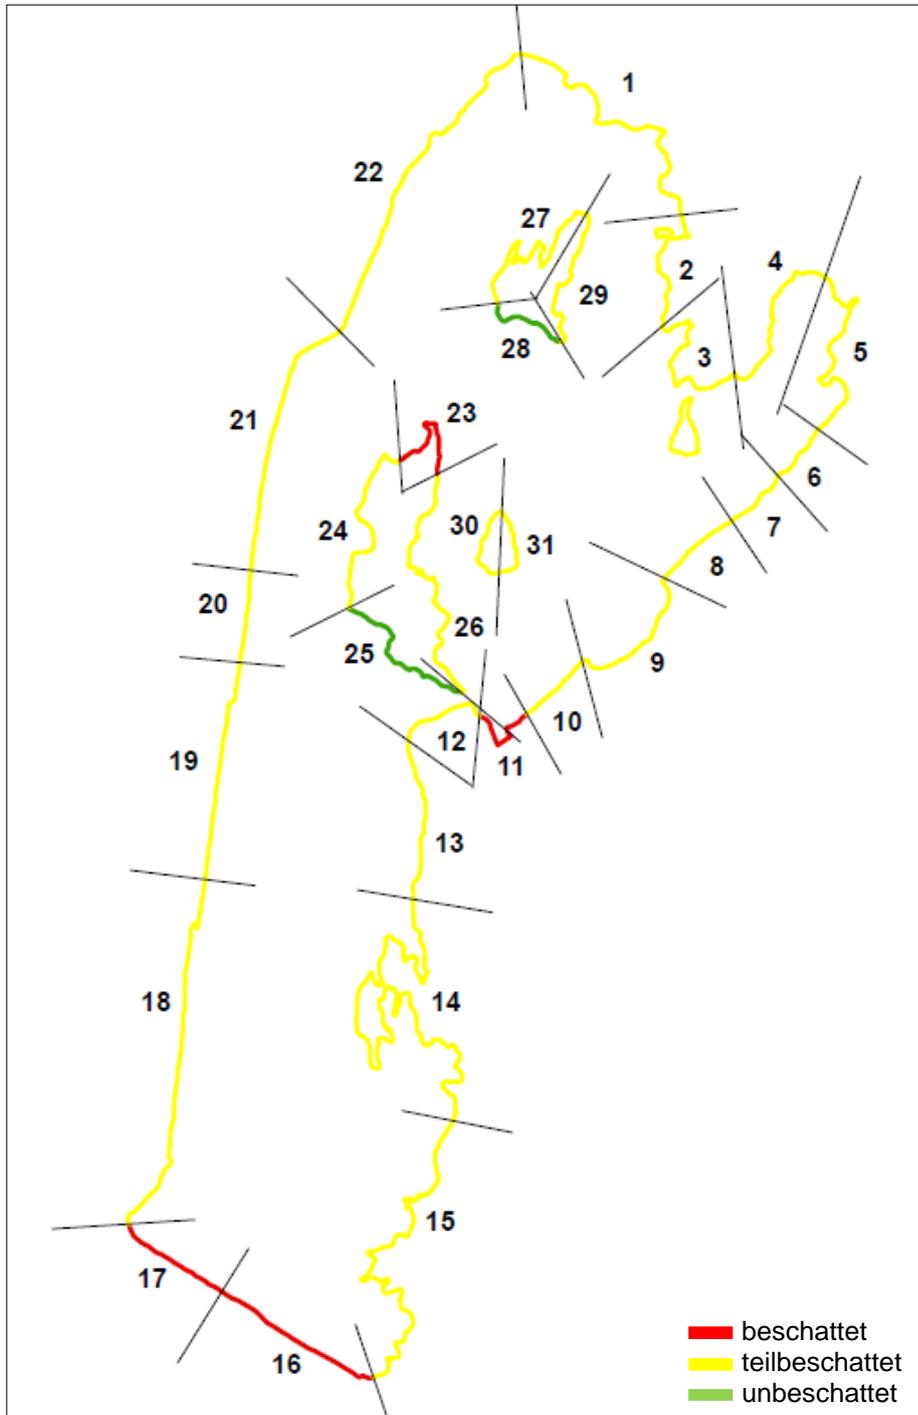
Abbildung 74: Uferbeschattung am Speicherbecken Lohsa I (RL Mortka)

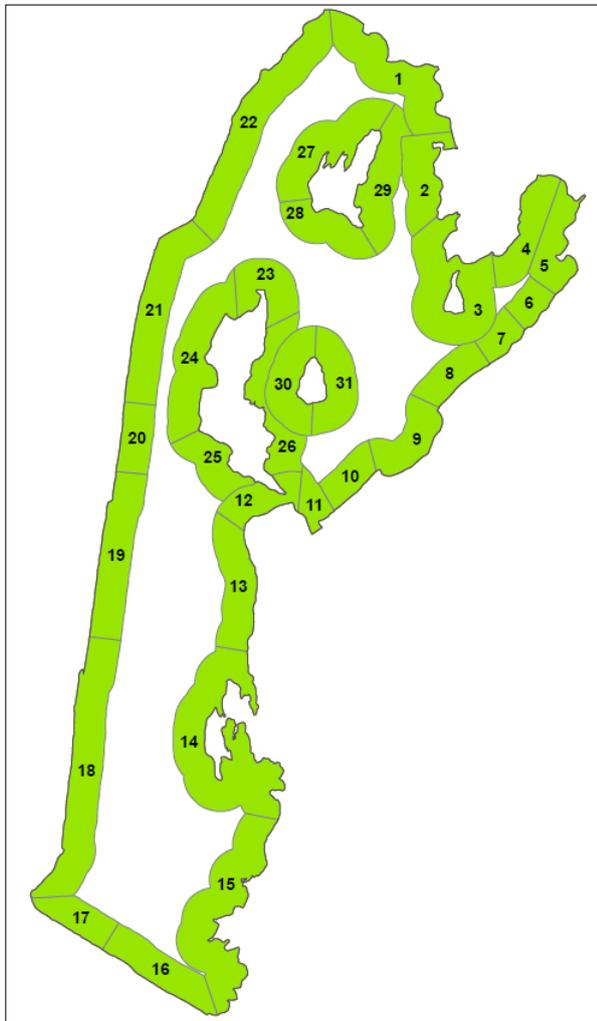
Abbildung 75: 100 m-Puffer am Speicherbecken Lohsa I (RL Mortka)

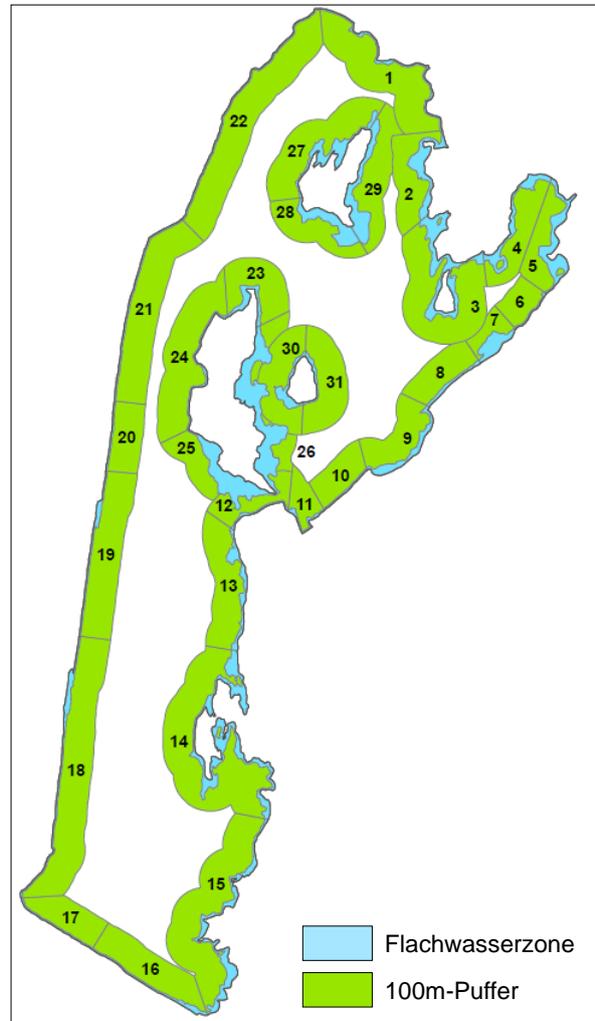
Abbildung 76: Relative Breite der Flachwasserzone des Speicherbeckens Lohsa I (RL Mortka)
