Seenmorphologie

Erfassung der Qualitätskomponenten- gruppe Morphologie zur unterstützenden Bewertung sächsischer WRRL-Standgewässer

Dr. Susanne Böx, Jörg Eberts, Christian Gottelt, Dr. Dr. Dietmar Mehl

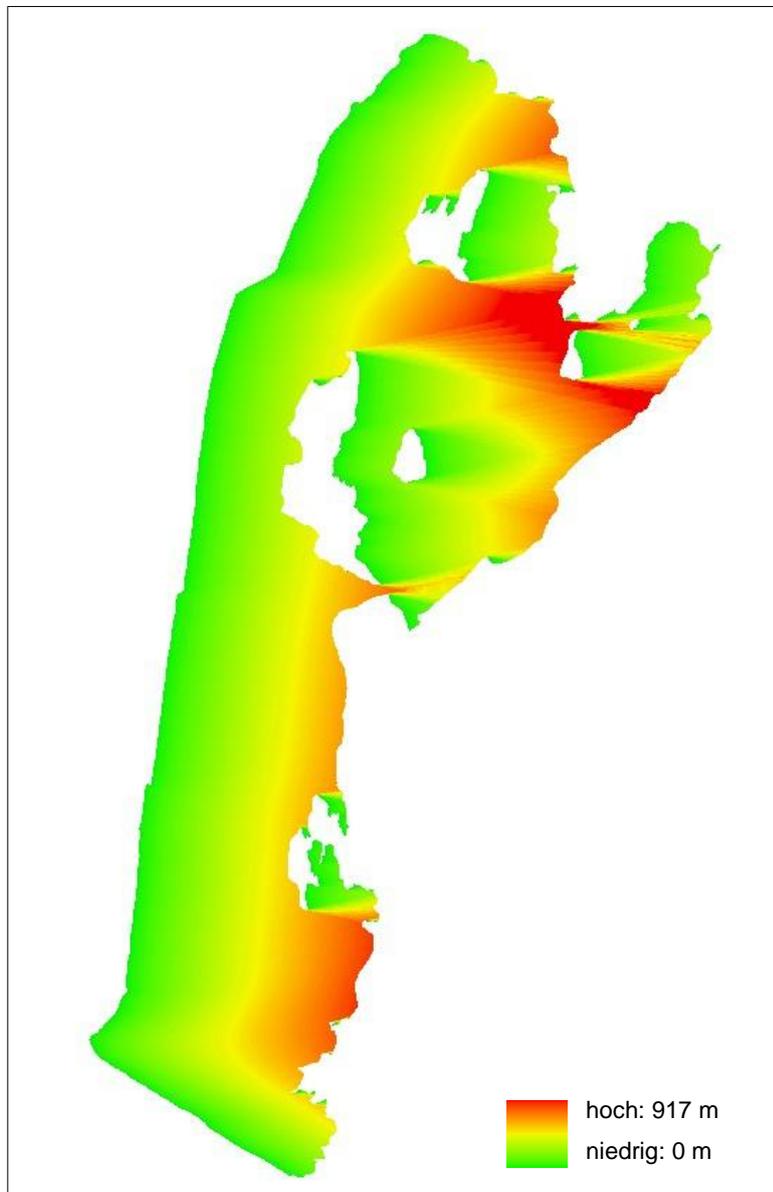
Abbildung 80: Windwirklängen des Speicherbeckens Lohsa I (RL Mortka)

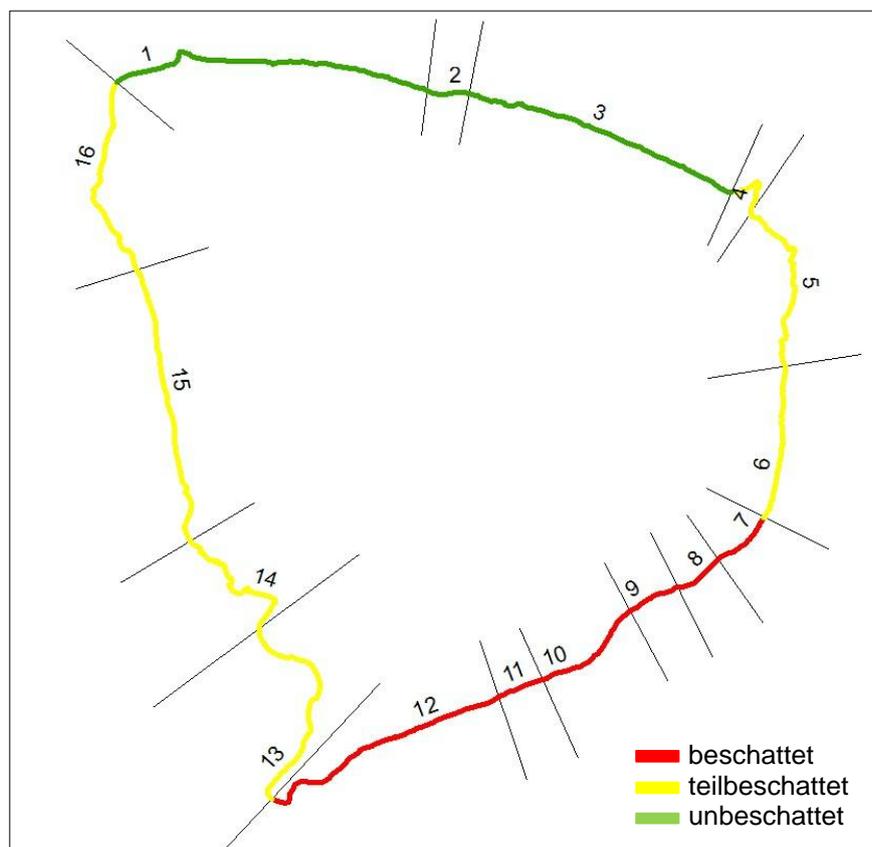
Abbildung 82: Uferbeschattung am Speicherbecken Witznitz

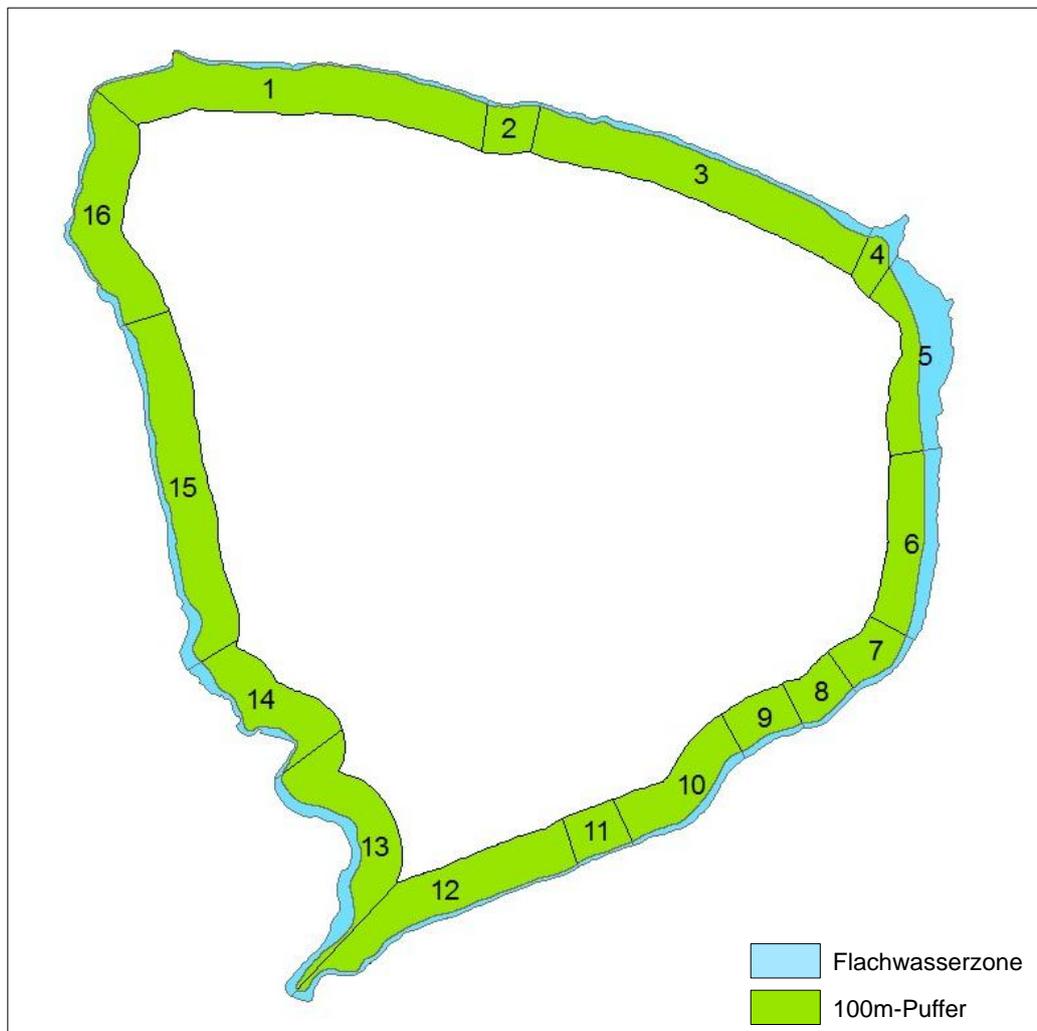
Abbildung 83: Relativen Breite der Flachwasserzone des Speicherbeckens Witznitz

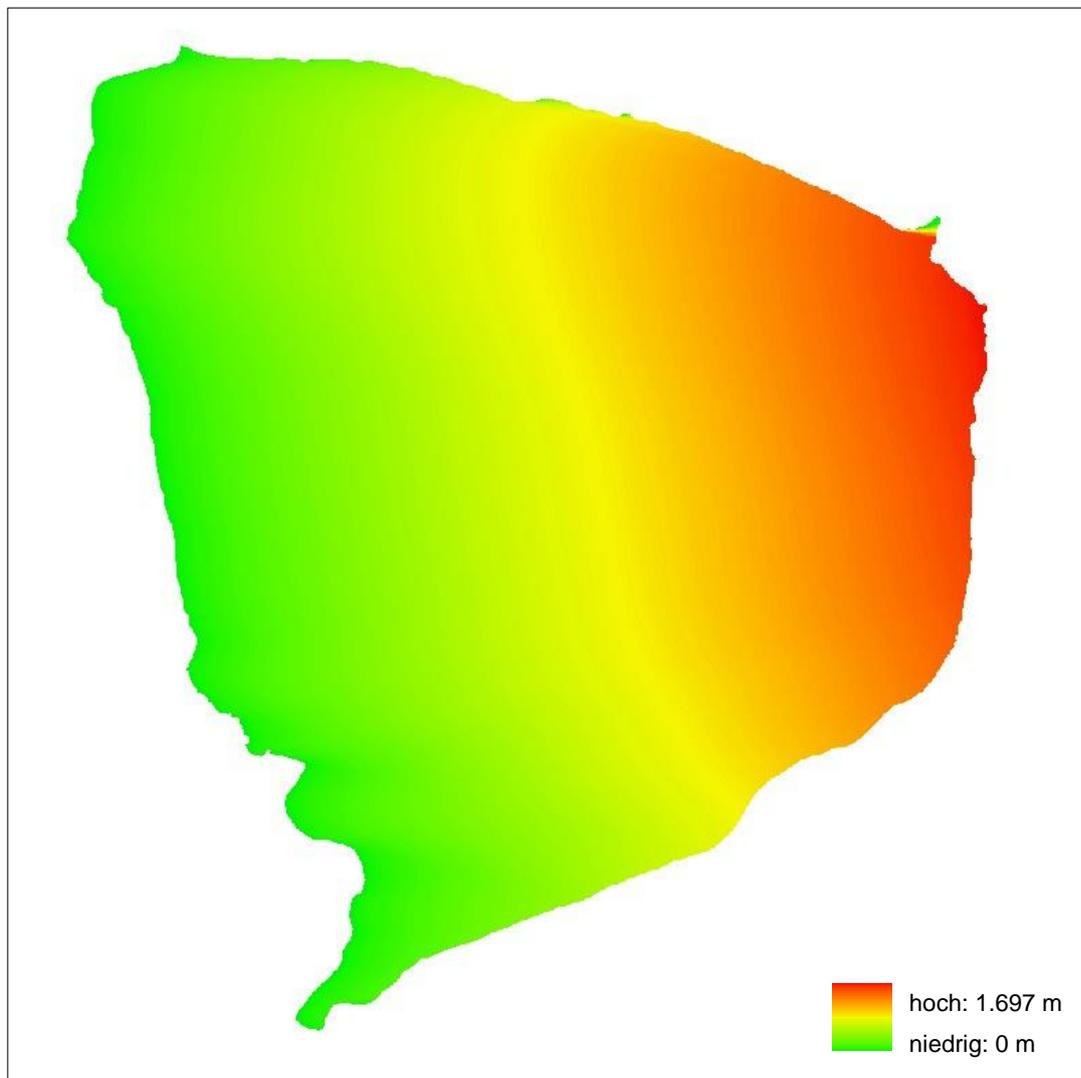
Abbildung 84: Windwirklängen des Speicherbeckens Witznitz

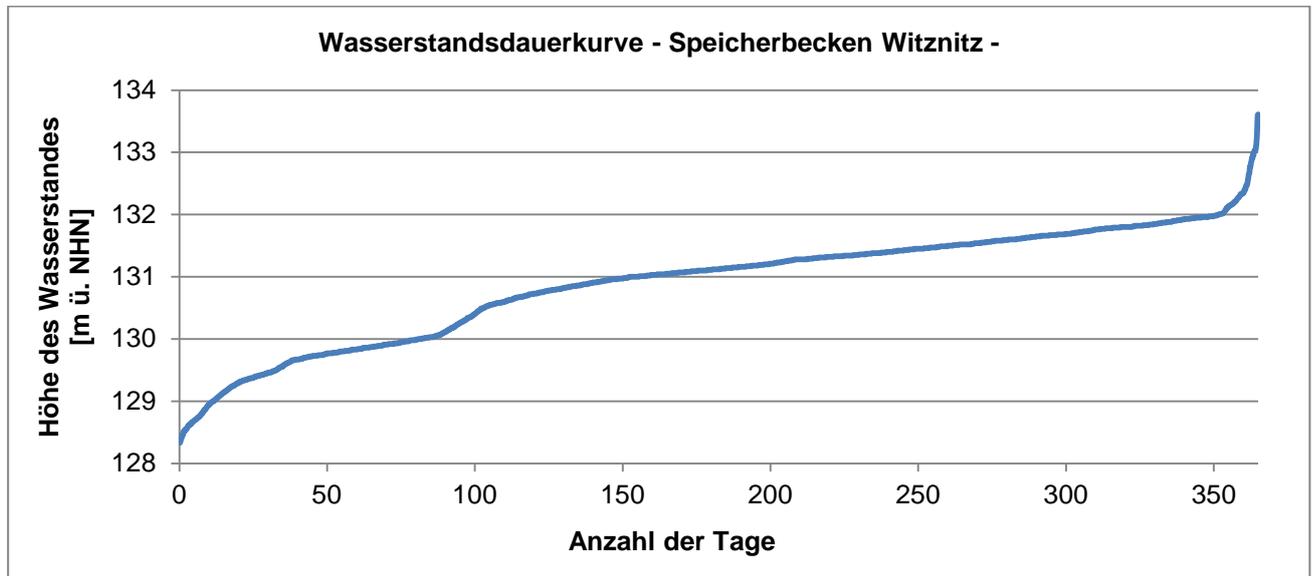
Die Wasserstandsschwankungen am Speicher Witznitz haben weder einen schädigenden noch einen fördernden Einfluss auf die Ausbildung des Röhrichts. Röhricht etabliert sich im Bereich von ca. 131 bis 132 m ü. NHN. Kurze Erhöhungen oder Absenkungen des Wasserstandes schaden dem Röhricht nicht, führen aber auch nicht dazu, dass es sich weiter ausbreitet. Als kritisch anzusehen ist der dauerhaft niedrige Stand im Jahr 2015 (SUDBRACK, LTV, pers. Mitteilung). Weil der Wasserstand am Tag der Begehung aber wieder 131,15 m ü. NHN betrug, wurde der Wasserstand offensichtlich wieder angehoben.

Abbildung 85: Wasserstandsdauerkurve des Speicherbeckens Witznitz (Tageswerte vom 01.01.2010 bis 01.10.2015) (Darstellung auf Grundlage von Daten der LTV; SUDBRACK, pers. Mitteilung)
